# Besiktningsprotokoll

Anticimex Försäkringsbesiktning i samarbete med Fastighetsbyrån

| Fastighetsbeteckning:<br>Toppmurklan 5 | |

| Besiktningsdatum:<br>2025-11-03 | Protokollnummer:<br>69351721 |

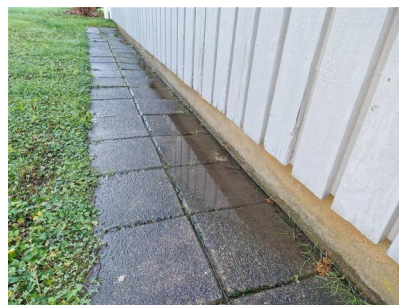
- Marken lutar delvis mot huset.
- Markytan runt huset är fuktig/blöt.
- Vatten var vid besiktningstillfället lokalt stående mot grundmur.
- Luftvärmepumpens utedel saknar underliggande avrinningsplåt och kondensvatten leds inte bort från husgrunden.

Detta medför en ökad fuktbelastning mot grundläggningen vilket kan resultera i fuktrelaterade skador.

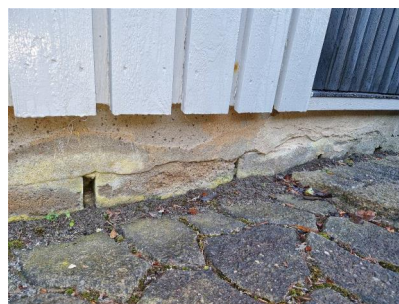
- Enstaka sprickor förekommer.
- Sockel vid garagedel är delvis oputsad och bakomliggande betongsten påvisar fuktpåverkan.

Risk för frys-/fuktrelaterade skador på grund av sämre vattenavvisande förmåga.

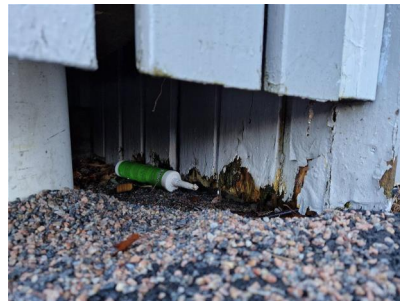
- Fasadpanel är delvis i behov av målning/underhåll.
- Fasadpanel är lokalt rötskadad i nederkant, främst under trappa till Tvättstuga.

Risk för fuktrelaterade skador på grund av sämre vattenavvisande förmåga. I samband med ommålning rekommenderas att rötskadad panel byts ut.

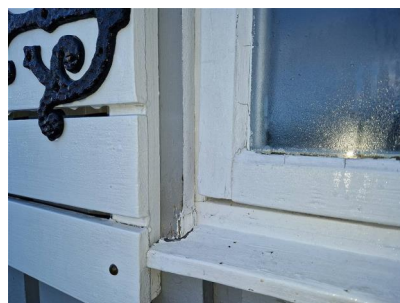
Fönster på garage-del är i behov av målning/underhåll och fönsterbleck är otäta mot foder.

Risk för fuktrelaterade skador på grund av sämre vattenavvisande förmåga.

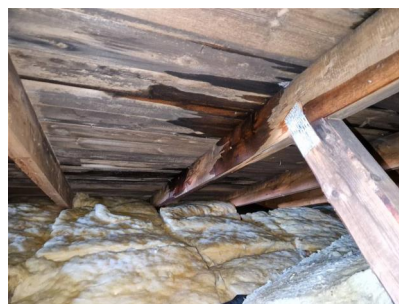
- Fuktfläckar/Inläckage noterades vid och i anslutning till genomföringar.
- Mikrobiell påväxt (konvektionsskador) noterades allmänt.
- Lukt av cigarettrök upplevdes på vindsutrymmet.
- Begynnande mosspåväxt finns på takpannorna.
- Taket har av säkerhetsskäl besiktigats från mark och garagetak.

En fördjupad undersökning rekommenderas för att konstatera orsak och omfattning av de fuktrelaterade skadorna samt av lukten.

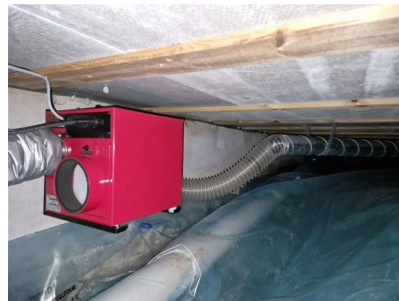
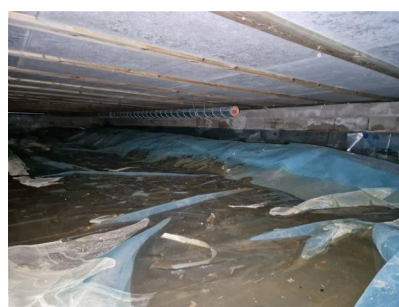
- Kontroll av konstruktion utfördes genom okulär kontroll av och fuktkvotsmätning i blindbotten/bjälklag. Vid kontroll av konstruktion uppmättes fuktvärden under kritisk fuktnivå för mikrobiell tillväxt.
- Krypgrundsavfuktare finns installerad i grundläggningen.
- Delvis är fritt vatten stående på och under plastfolie, främst den innersta delen.

Fuktkvoten uppmättes till 13 %. Risk för mikrobiell tillväxt föreligger om fuktkvoten överstiger 17 %.

Syftet med installerad avfuktare är att genom avfuktning hålla fuktigheten i krypgrunden på en så låg nivå att ingen tillväxt av mikroorganismer är möjlig. För att detta ska fungera är det viktigt att installationen servas årligen med bland annat filterbyte (utfördes vid besiktningstillfället) och kontroll av inställningar så att fuktigheten inte stiger. Fritt vatten i grundläggningen påverkar drifttiden för avfuktaren.

Kontakt rekommenderas med fackman för vidare bedömning och åtgärd av det stående vattnet i grundläggningen. Se även Markförhållanden.

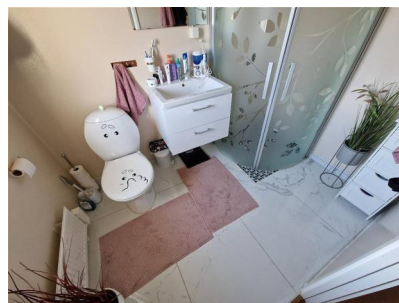
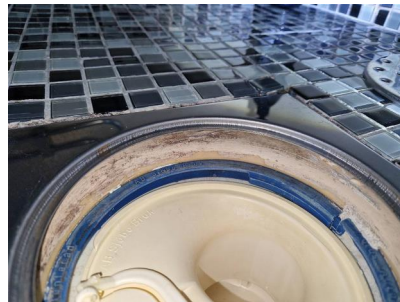
- Våtrumsmattorna bedöms ha uppnått tiden för sin tekniska livslängd.
- Klinkerplattorna bedöms vara lagda på äldre våtrumsmatta.

Bristerna medför ökad risk för att vatten kan tränga ner i omkringliggande konstruktioner med fuktrelaterade skador som följd.

Det finns även risk för att klinkerplattorna släpper från underlaget då tillräcklig vidhäftning mellan klinker och plastmatta kan vara svår att uppnå.

Vid fuktindikering som utfördes i utrymmet noterades inga förhöjda fuktindikationer.

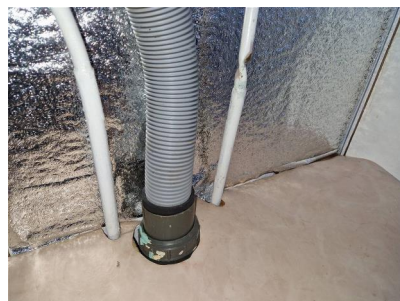
- Fuktskydd under kyl och frys finns inte.
- Fuktskydd under/i diskbänkskåp finns inte.
- Tappvattenrör i diskbänkskåp är vridet.

Utan fuktskydd är det svårare att upptäcka läckage. Risk att vatten/fukt tränger ner i omkringliggande konstruktioner med fuktrelaterade skador som följd.

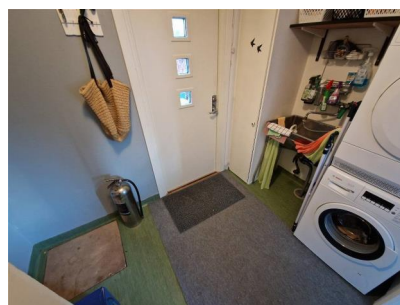
- Utrymmet är av äldre standard och utförande.
- Golvfallet är bristfälligt utfört.
- Golvbeklädnaden är otät vid lucka till krypgrunden (finns även lucka utvändigt).
- För information finns vatten- och avloppsanslutning till diskmaskinen i utrymmet.

Bristerna medför ökad risk för att vatten kan tränga ner i omkringliggande konstruktioner med fuktrelaterade skador som följd.

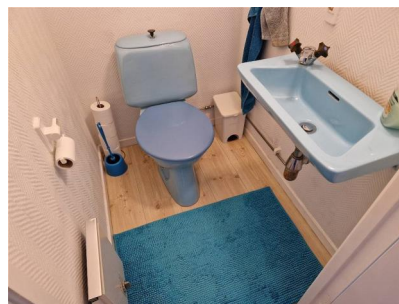
Utrymmet är av äldre standard.

Vid fuktindikering som utfördes i utrymmet noterades inga förhöjda fuktindikationer.

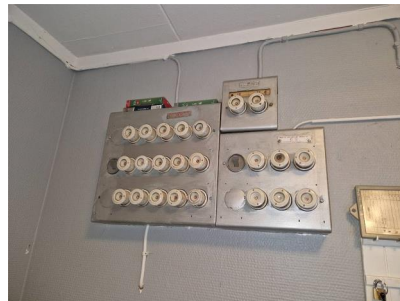
- Jordfelsbrytare finns inte.
- Gruppförteckning över elcentralen finns.
- Vid stickprovsvis funktionskontroll av jordade vägguttag i kök och våtutrymmen noterades inga avvikelser.

Det finns inget krav att hus byggda före år 2000 ska ha jordfelsbrytare. Jordfelsbrytaren minskar dock risken för personskador och brand orsakade av elanläggningen.

Kontakt rekommenderas med elektriker för kontroll och åtgärd.

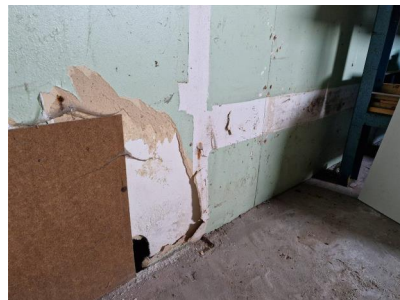
- Väggskivor är i kontakt med betongplatta (delvis motgjutna), fuktrelaterade skador noterades i nederkant.
- Förrådsdel med limmade plastmattor mot betongplattan.
- Delar av väggarna var täckta med vedförvaring.

En fördjupad undersökning rekommenderas för att konstatera orsak och omfattning av skadorna i väggskivorna, samt för kontroll av eventuella följdskador.
