# Besiktningsprotokoll

Anticimex Försäkringsbesiktning i samarbete med Fastighetsbyrån

| Fastighetsadress:<br>Årås 85 | |

| Besiktningsdatum:<br>2025-11-05 | Protokollnummer:<br>69358280 |

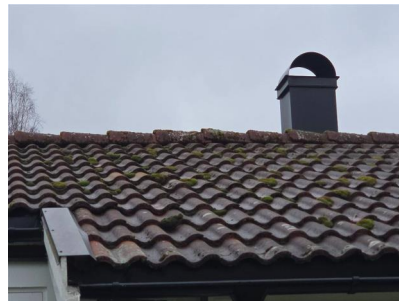
Mossa förekommer

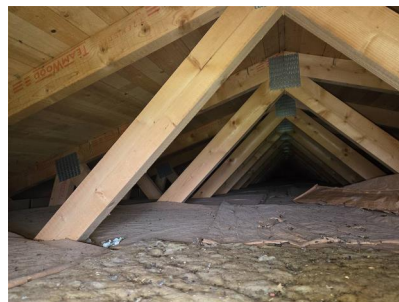
Vid kontroll av vinden uppmättes fuktvärden under kritisk fuktnivå för mikrobiell tillväxt och en normal lukt upplevdes.

Underlagstak består av råspont och isolering är mineralull. Vinden är trång och landgångar saknas. Vinden är besiktad från omkring lucka. Resterande del av vinden i vinkel är ej nåbar och ej besiktad.

Fuktkvoten i underlagstak/takbjälkar uppmättes vid besiktningstillfället till ca 13 %.

Risk för mikrobiell tillväxt föreligger om den relativa fuktigheten (RF) i den omgivande luften är över 75% vilket i furuvirke motsvarar en fuktkvot (FK) på 17%.

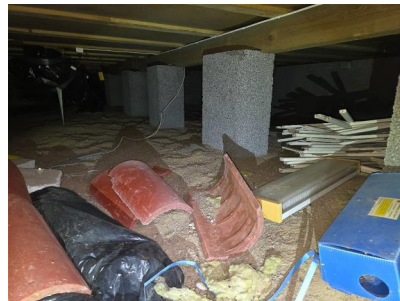
Vid kontroll av konstruktionen i krypgrund uppmättes fuktvärden under kritisk fuktnivå för mikrobiell tillväxt och normal lukt upplevdes.

Träbjälklag med trossbottensskivor med mellanliggande tryckade brädor. På marken finns en plast under sanden.

Golvbjälklaget ovan den uteluftsventilerade krypgrunden riskerar att drabbas av fuktskador på grund av naturlig fuktpåverkan. Detta kan i sin tur leda till mikrobiella skador (angrepp av mikroorganismer) som kan leda till att mikrobiell lukt sprids till boendemiljön.

Fuktkvoten uppmättes i tryckat virke till ca 17%.

Det finns risk för mikrobiell tillväxt om den relativa fuktigheten (RF) i den omgivande luften är över 75 %. I furuvirke motsvarar det en fruktighet (FK) på 17%

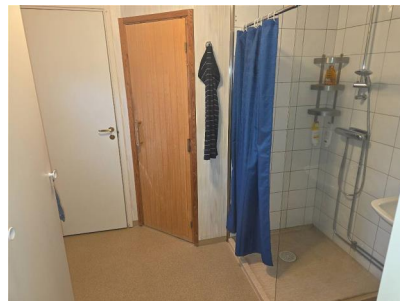
Våutrymmet har äldre yt-/tätskikt.

- Plastmatta på golv och kakel på vägg.
- Rör förekommer genom golv.

Eftersom funktionen, som innebär att ytskiktet/tätskiktet ska vara vattentätt, kan vara nedsatt finns en ökad risk att vatten tränger igenom ytskiktet/tätskiktet med vattenskador i omkringliggande konstruktioner som följd.

Fuktindikering i utrymmet gav inga förhöjda fuktindikationer.

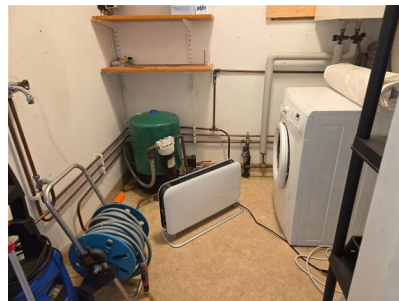
Plastmatta på golv

- Matta veckad och mattsläpp förekommer
- Rör förekommer genom golv
- Dörr utifrån

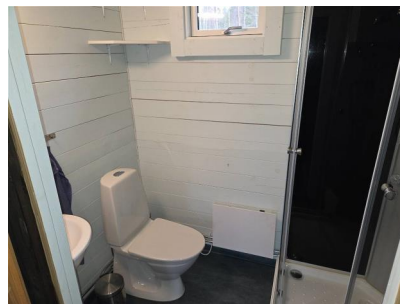
Plastmatta på golv och träpanel på vägg

- Rör genom golv.

- Duschkabin finns

Fuktindikering i utrymmet gav inga förhöjda fuktindikationer.
