**Fastighetsuppgifter**

Rydsberg 8:56

Hejderidareslingan 68A

| Besiktningsdatum | 2025-11-05 |

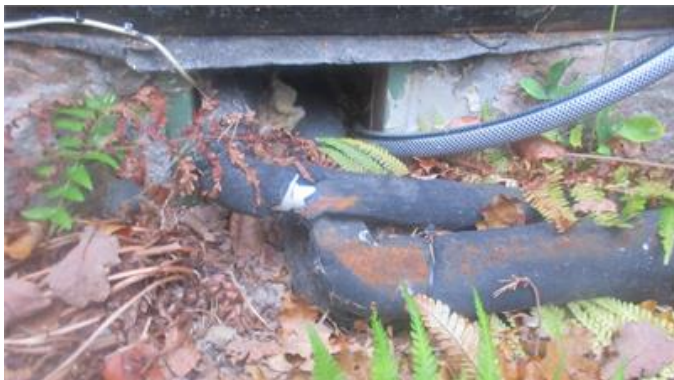
| Besiktningsresultat | | | | | |
|---|---|---|---|---|---|
| Sockel | | X | | | Lokala sprickor noterades, otäta rörgenomföringar förekommer, det yttre fuktskyddet är bitvis avslutat ovan mark och saknar topplist, se kommentar/riskanalys. |

De otäta rör genomföringarna medför risk för regn och ytvatten att rinna in i byggnaden.

Otät rör genomföring i sockel.

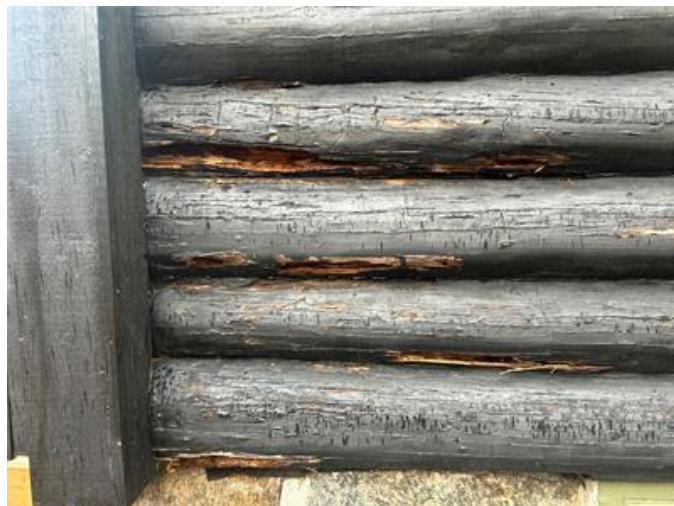
| Besiktningsresultat | | | | | |
|---|---|---|---|---|---|
| Fasad | | | X | | Målning/underhållsbehov förekommer, lokala rötskador noterades i timmerfasaden/stommen, se kommentar/riskanalys. |

**Fasad:** När virket i snickerier har börjat ruttna blir hållfastheten sämre i virket vilket medför en risk att vatten kan tränga in i angränsande konstruktion. Om man inte åtgärdar rötskadorna finns det en risk att skadorna ökar vilket i en förlängning påverkar byggnaden och inomhusmiljön negativt.

Rötskada.

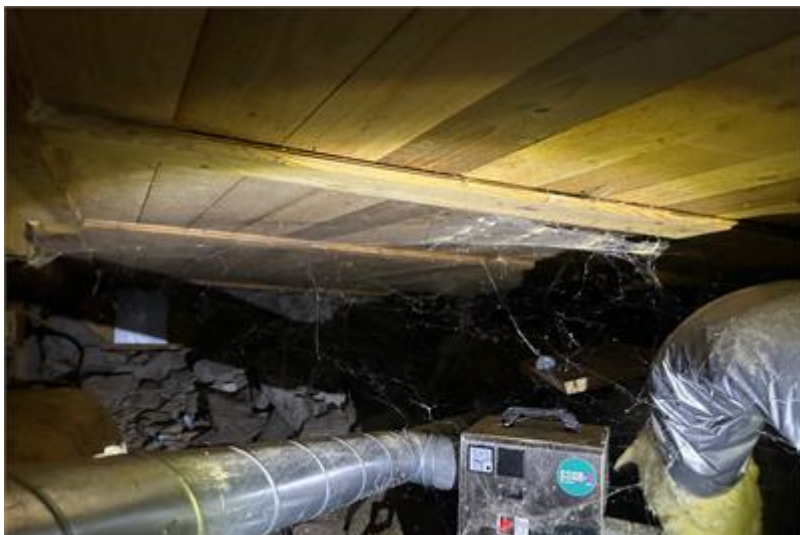
Källare: Ett provhål togs upp i golvet i pentryt och i en golvregel uppmättes fuktkvoten till ca 19-20 % och en avvikande lukt upplevdes i provhålet.

På vissa ställen i krypgrunden syns spår av att det rinner in vatten.

I bjälklagskonstruktionen uppmättes fuktkvoten till ca 18-19 %.

Vidare noterades rötskador i vissa bjälklagsstöttor och en avvikande lukt upplevdes i krypgrunden.

Vid kontroll av konstruktion noterades brister i husets grundkonstruktioner såsom fuktkvoter över kritiskt gränsvärde för mikrobiell tillväxt i trä, lokala rötskador, avvikande lukt samt lutande/sviktande golv mm, därför rekommenderar vi att denna besiktning kompletteras med en fördjupad teknisk undersökning av husets grundkonstruktioner.
