**Fastighetsuppgifter**

Fastighetsbeteckning  
Nol 18:53  
Adress  
Krokängsvägen 25  
44940 Nol

Uppdragsnummer O21372  
Besiktningsdatum 2023-03-13  
Besiktningss företag OBM Besiktning Väst AB  
Besiktningss förrättare Emil Johansson  
Närvarande Fastighetsägare  
Giltig till och med 2024-03-13

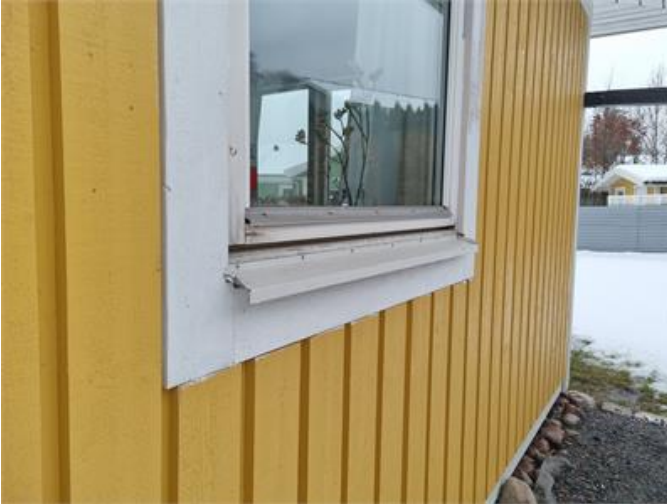
**Fasad:** När det finns brister i underhållet av fasadpanel/snickerier finns det en risk att man kan få skador i det organiska materialet vilket kan påverka byggnaden och inomhusmiljön negativt.

Bilden visar ett fönster med underhållsbehov.

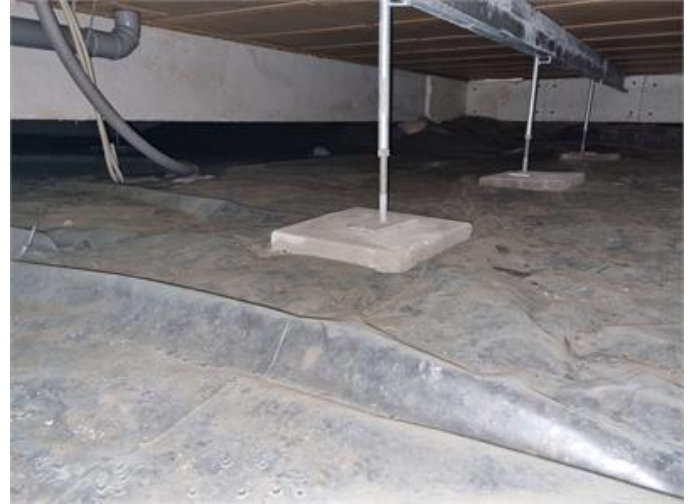
**Krypgrund:** Huvudbyggnaden är uppförd över krypgrundsutrymme. Utifrån erfarenhet betraktas krypgrunder som riskkonstruktioner. På grund av förhöjd fuktstatus- dels orsakad av fuktvandring från marken och dels orsakad av uteluft som släpps in i grunden främst under den varma tiden av året – kan följdskador med negativ inverkan på såväl byggnaden som inomhusmiljön uppstå i utrymmet och angränsande konstruktioner (t.ex. överliggande bjälklag och uppreglad golvkonstruktion). Marknivån har blivit lägre generellt i krypgrunden, så luft finns under flera plintar. Dessa är gjutna på pålar som i regel är pålat till berg. med fördel kan hålrummen fyllas upp för att förebygga att mindre djur tar sig in i grunden. Se fortsatt bilagan för kontroll av konstruktion.

Överblicksbild från krypgrund.

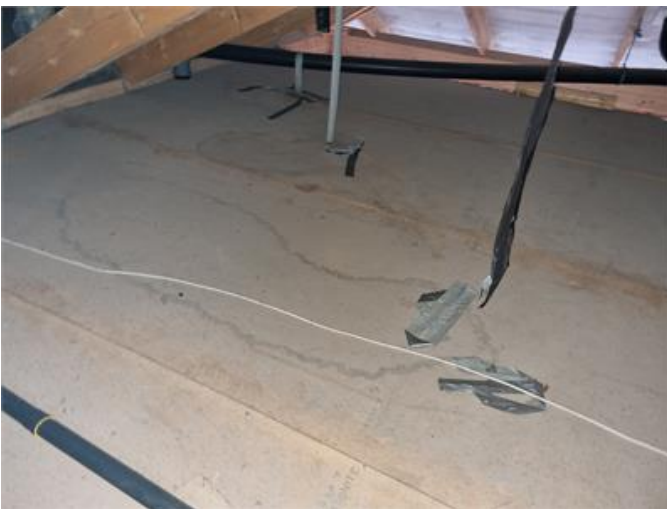
**Vind/Krypgrund:** Fuktfläckar/missfärgningar förekommer i vindsutrymmet och i krypgrunden, dessa fuktfläckar var vid besiktningstillfället torra. Det rekommenderas att dessa hålls under uppsikt och ökar fuktfläckarna i storlek eller annan förändring sker bör kontakt tas med en fackman för erforderliga åtgärder.

Bilden visar ett exempel på en fuktfläck i vindsutrymmet

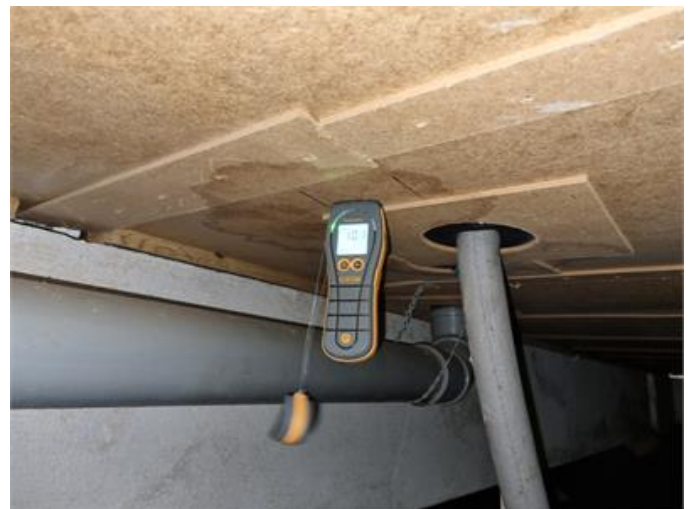
Bilden visar ett exempel på en fuktfläck i krypgrunden.

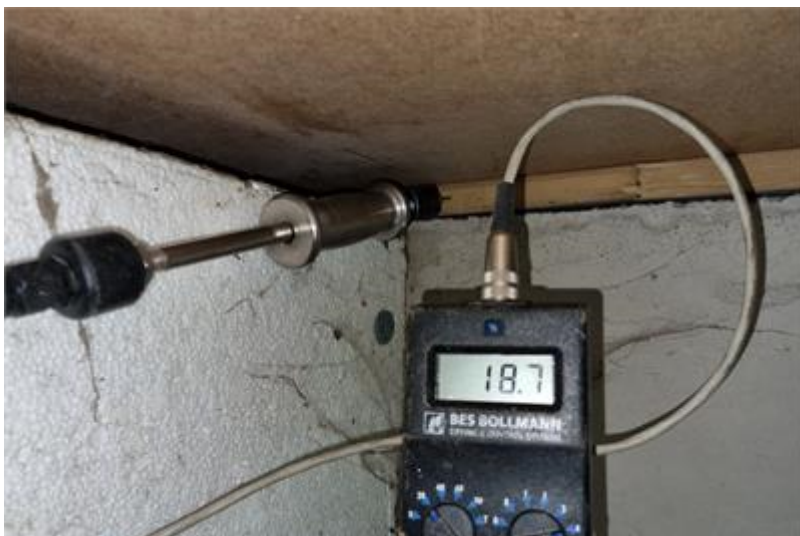
Bilden visar en mätning i krypgrunden. Fuktkvotsmätningar har utförts ifrån undersidan av bjälklaget i krypgrunden och i syllar. Provhål togs upp i sovrums 4 och mätning utfördes i golvregrar, från undersidan panelen från utsidan utfördes mätning i ytterväggssyll. Väggekstruktionen har tilläggsisolerats invändigt vid ombyggnad av garage till sovrums.

Träskyddsbehandlat virke har noterats i krypgrund och plastfolien bedöms vara i behov av komplettering/justering.

Gränsen för mikrobiell tillväxt i trä går vid ca. 17% fuktkvot. Vid stickprovskontroll av konstruktion uppmättes fuktkvoten till ca 15-19% i krypgrunden och till ca 13-14% i uppreglat golv och 18-19% i ytterväggssyll. Värderna som ligger över gränsvärdet för mikrobiell tillväxt har noterats.

Då förhöjda fuktkvotsvärden och brister noterats rekommenderas det att besikten kompletteras med en fortsatt teknisk utredning gällande grundkonstruktionerna.
