**Fastighetsuppgifter**

Villingsgårde 1:42

Kyrkhultsvägen 2

| Uppdragsnummer | O29846 |

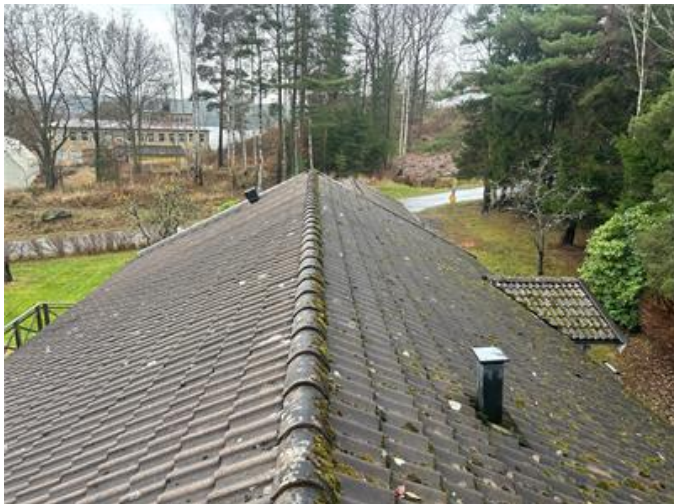
| Besiktningsresultat | | | | | |
|---|---|---|---|---|---|
| Yttertak | | | x | | Taktäckning av äldre datum, det förekommer mossor på taket, trasiga pannor noterades, se kommentar/riskanalys. |

**Yttertak:** Då taktäckningen är av äldre standard och då det förekommer spruckna pannor har taket ett minskat motstånd mot vatteninträngning. Detta i sin tur kan leda till fuktskador på takkonstruktionen vilket kan påverka byggnaden och dess inomhusklimat negativt.

Mossan binder fukt, detta kan påverka taket negativt. Om det finns mossa på taket en längre tid kan det inte uteslutas att det kommer uppstå skador på taket, vilket i sin tur påverkar underliggande material och orsakar skador som påverkar byggnaden negativt.

Översiktsbild yttertak.

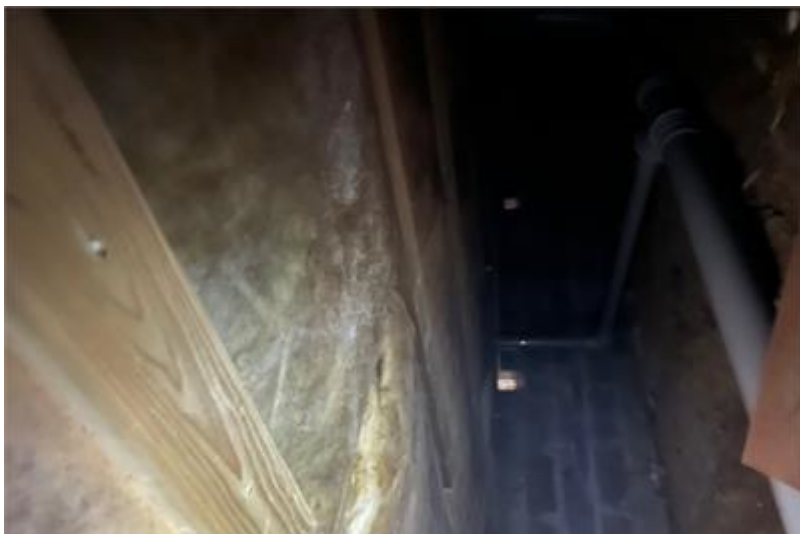
I krypgrunden noterades brister, såsom mikrobiell påväxt, träskyddsbehandlat virke samt att blindbottenskivor har ramlat ner på vissa ställen.

I bjälklagskonstruktionen uppmättes fuktkvoten till över 28 %. En avvikande lukt upplevdes i krypgrunden.

Vid kontroll av konstruktion noterades brister såsom fuktkvoter över kritiskt gränsvärde för rötskador, avvikande lukt samt blindbottenskivor som ramlat ner mm. Därför rekommenderar vi att denna besiktning kompletteras med en fördjupad teknisk undersökning.
