**Fastighetsuppgifter**

Öja-Berga 2:21

Ringvägen 45

| Besiktningsdatum | 2025-11-06 |

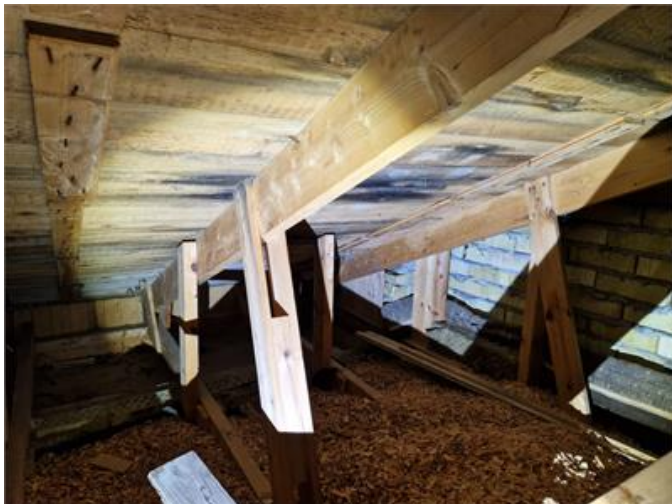
| Besiktningsresultat | | | | | |
|---|---|---|---|---|---|
| Vind | | | X | | Fuktfläckar/missfärgningar förekommer lokalt i underlagstak. Fuktindikering visade delvis förhöjda fuktvärden. Kontakt bör tas med fackman för kontroll och åtgärd. Se även bild sid 5. |

Vind:  
Fuktfläckar/missfärgningar förekommer lokalt i underlagstak. Fuktindikering visade delvis förhöjda fuktvärden

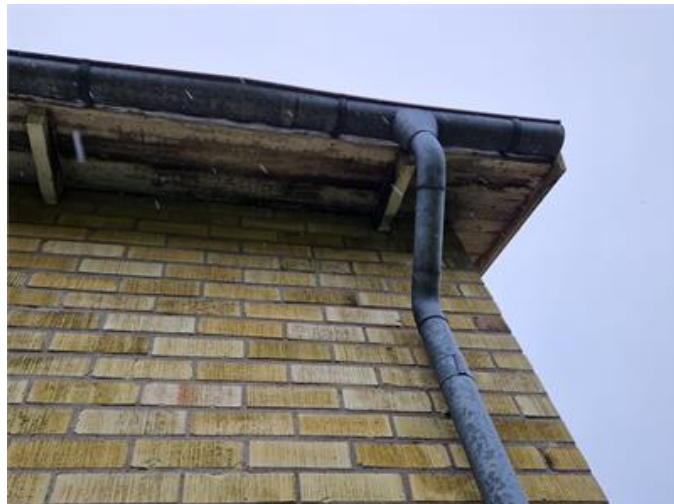
| Besiktningsresultat | | | | | |
|---|---|---|---|---|---|
| Tak | | | X | | Fuktfläckar/Missfärgningar förekommer i takfot.<br>Kontakta fackman för kontroll och eventuell åtgärd. Se även bild sid 5 samt ovan under rubriken Vind. |

Tak:  
Fuktfläckar/Missfärgningar förekommer i takfot.
