# Besiktningsprotokoll

Anticimex Försäkringsbesiktning i samarbete med Fastighetsbyrån

| Fastighetsadress:<br>Torneågatan 32 | |

| Besiktningsdatum:<br>2025-11-05 | Protokollnummer:<br>69366085 |

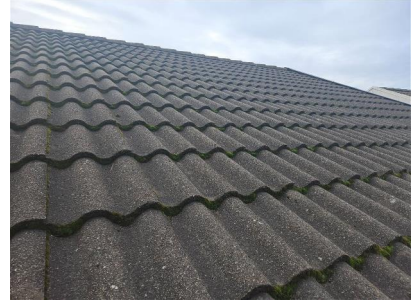
Yttertaket är äldre.

Takpannor, plåtdetaljer och underlagspapp har enligt vår bedömning en begränsad livslängd. Eftersom husets taktäckning är äldre har det ett minskat motstånd mot vatteninträngning. Detta i sin tur kan leda till fuktskador på träläkt och vidare ner i underliggande konstruktioner.

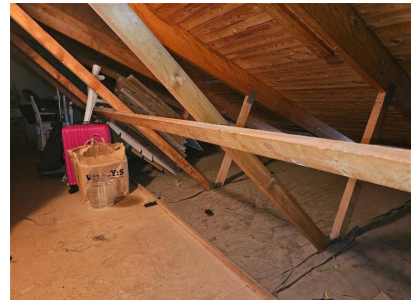
Vid kontroll av vinden uppmättes fuktvärden under kritisk fuktnivå för mikrobiell tillväxt och en normal lukt upplevdes. Fuktkvoten i underlagstak/takbjälkar uppmättes till 14%.

Det finns risk för mikrobiell tillväxt om den relativa fuktigheten (RF) i den omgivande luften är över 75 %. I furuvirke motsvarar det en fuktkvot (FK) på 17 %.

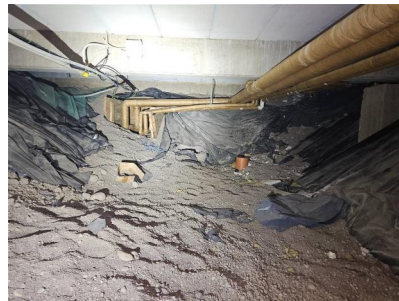
Vid kontroll av konstruktionen i krypgrund uppmättes fuktvärden under kritisk fuktnivå för mikrobiell tillväxt och normal lukt upplevdes.

Golvbjälklaget ovan den uteluftsventilerade krypgrunden riskerar att drabbas av fuktskador på grund av naturlig fuktpåverkan. Fuktkvoten uppmättes till 9 % i trädetalj i krypgrunden
