# Besiktningsprotokoll

Anticimex Försäkringsbesiktning i samarbete med Fastighetsbyrån

| Fastighetsadress:<br>Skånegatan 32 | |

| Besiktningsdatum:<br>2025-11-05 | Protokollnummer:<br>69363395 |

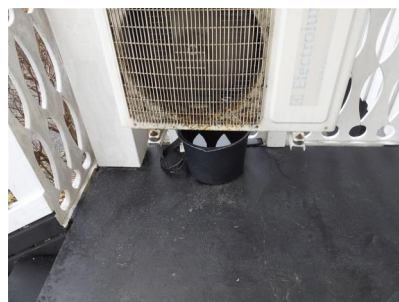
Kondensvatten från luftvärmepumpens utedel leds inte bort från husgrunden.

Detta medför ökad risk för att vatten tränger in i anslutande konstruktioner, vilket i sin tur kan leda till fuktrelaterade skador. Observera att besiktning av byggnadens värmesystem eller värmepumpen inte har ingått i uppdraget.

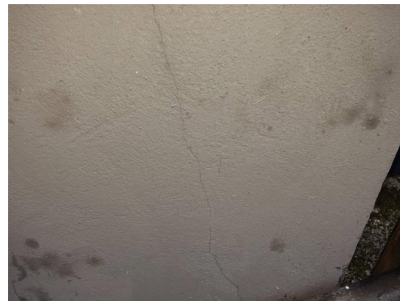
Sprickor finns i sockel.

Detta kan leda till fukt- och frysskador i konstruktionen.

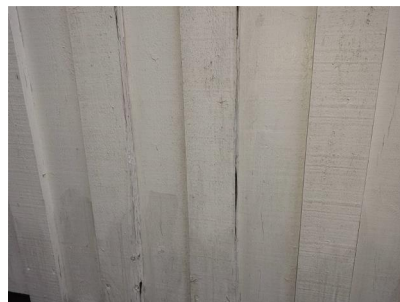
Fasadpanelen är i behov av målning/underhåll.

Träkonstruktioner där målningsbehov finns riskerar att få fukt- och rötskador på grund av sämre vattenavvisande förmåga. För att öka livslängden på träkonstruktionerna rekommenderas målning och underhåll.

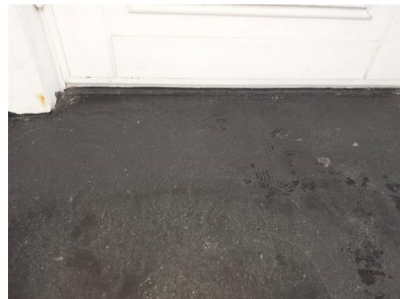
Tröskelbleck saknas under dörr.

Avsaknad av tröskelbleck medför att det finns risk för att vatten kan rinna in och orsaka fuktskador på tröskel och/eller i kringliggande vägg och bjälklag.

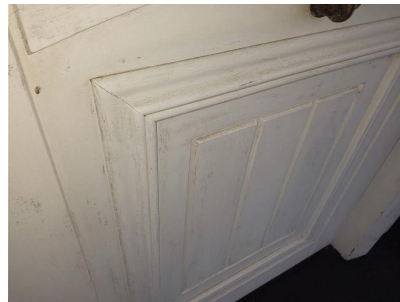
Dörr är i behov av målning/underhåll.

Dörrar där målningsbehov finns riskerar att få fukt- och rötskador på grund av sämre vattenavvisande förmåga.

För att öka livslängden på dörr rekommenderas målning och underhåll.

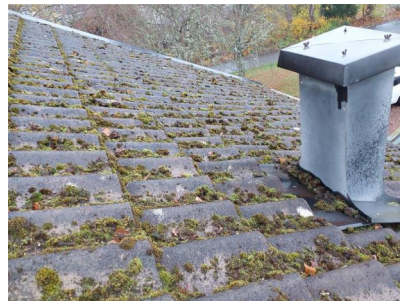
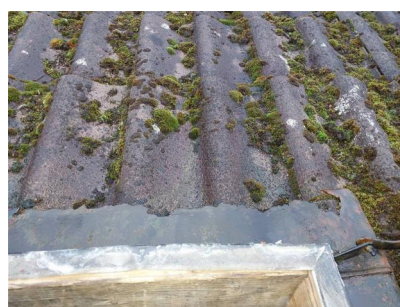
Yttertaket är äldre och i behov av renovering.

Taket är äldre och har passerat tiden för sin tekniska livslängd. Renovering av yttertaket rekommenderas. Kontakta en takentreprenör för en renovering. I samband med renoveringen bör omkringliggande konstruktioner kontrolleras för att upptäcka eventuella följdskador.

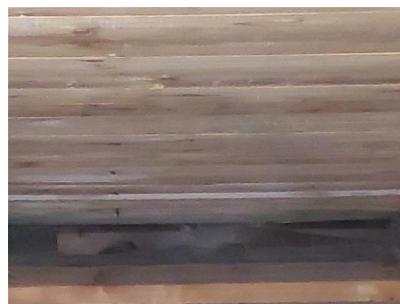
Mikrobiell påväxt finns på underlagstaket.

Detta kan vara ett tecken på att vinden tillförs fukt inifrån bostaden. Observera att besiktning av bostadens ventilationssystem inte har ingått i uppdraget.

För att komma tillrätta med detta kan fukttillförseln inifrån bostaden behöva minskas. Det kan göras genom att ventilationen i bostaden förbättras samt att eventuella otätheter i vindsbjälklaget (tak-/väggvinklar, taklucka med mera) tätas. Läs Anticimex faktablad om ouppvärmda vindsutrymmen för tips och råd.

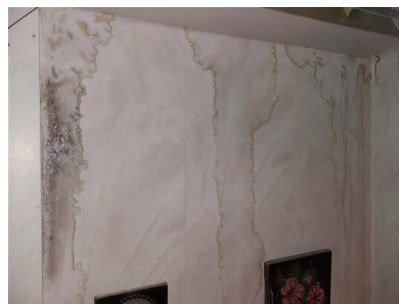
Väggen har fuktfläckar.

Fuktfläckar kan bero på olika saker, och kan vara ett tecken på en tidigare fuktskada. Enligt uppgift från säljaren så hade inte kondensslangen anslutits vid montering, detta är nu åtgärdat.

Vid fuktindikering på fuktfläckarna indikerades låga indikationer.

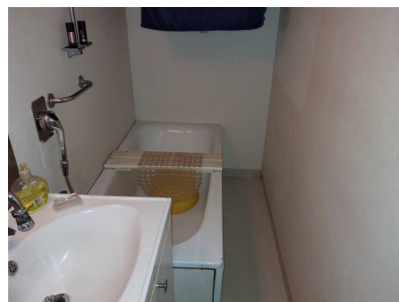
Våtutrymmet har äldre yt-/tätskikt.

Utrymmet är äldre och har passerat tiden för sin tekniska livslängd.

Renovering av utrymmet rekommenderas. Kontakta en behörig våtrumsentreprenör för en renovering. I samband med renoveringen bör omkringliggande konstruktioner kontrolleras för att upptäcka eventuella följdskador.

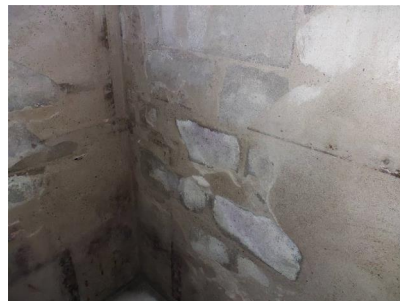
Puts- och färgsläpp finns på källarväggar.

Puts- och färg som släppt från underlaget invändigt på källarytterväggarna är ett tecken på att källarens utvändiga fuktskydd inte längre fungerar tillfredsställande.

För att åtgärda detta måste källarens utvändiga fuktskydd förbättras. Läs Anticimex faktablad om källare för tips och råd.
