# Besiktningsprotokoll

Anticimex Försäkringsbesiktning i samarbete med Fastighetsbyrån

| Fastighetsbeteckning:<br>Tjurö 4 | |
| Fastighetsadress:<br>Gustaf Hellströms Väg 6 | |

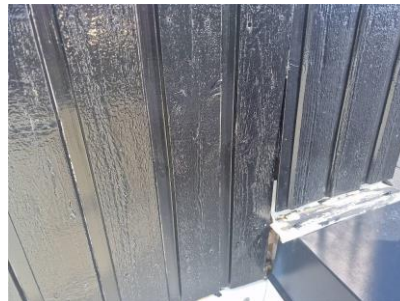
Otätheter förekommer i fasadbeklädnaden mot söder.

Otätheterna medför ökad risk att vatten kan tränga ner i bakomliggande konstruktion med fuktrelaterade skador som möjlig följd.

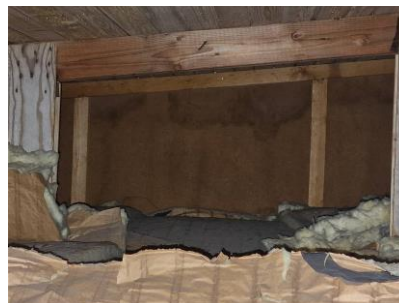
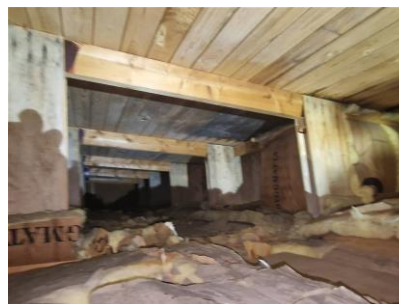
Vindsluckan är otät.

Missfärgningar förekommer på underlagstaket runt takgenomföringar samt på masoniten bakom träpanelen. Mikrobiell påväxt finns på råspontens undersida,

Inga förhöjda fuktvärden kunde uppmätas.

För att utreda orsaken till och omfattningen av den mikrobiella påväxten samt missfärgningarna rekommenderas att en fördjupad undersökning utförs.

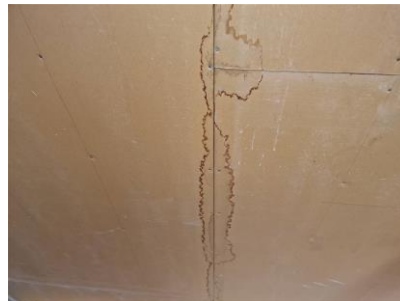
Missfärgningar finns längs en gipsskarv på garagetaket samt på förrådstaket.

Se under punkt 1 "Insamling av upplysningar och handlingar".

Vid fuktindikering mot missfärgningarna kunde inga förhöjda indikationer påvisas.

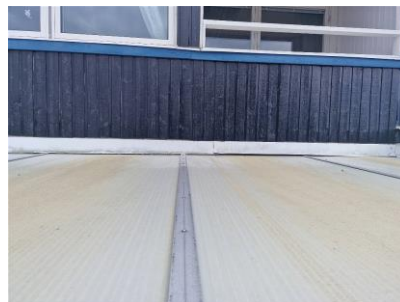
Otättheter noteras mellan plasttakets anslutningsplåt mot fasaden och plasttakets.

Lövsilen är bristfälligt anslutet till markledningen.

Bristerna medför ökad risk att vatten kan tränga ner i bakomliggande konstruktion med fuktrelaterade skador som möjlig följd.

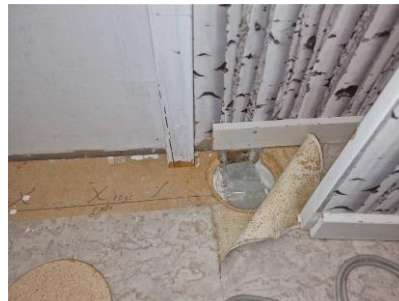
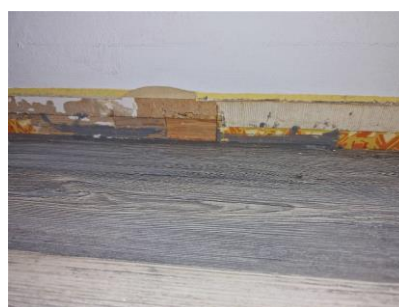
Ett befintligt provhål finns i golvet mot ytterväggen mot söder i sovrum 1.

Golvet består underifrån sett av betongplatta på mark, plastfolie, ca 5 cm cellplast, spånskiva och plastmatta. Syllen är till synes obehandlad och ligger på betongplattan utan mellanliggande fuktsärr. Fuktkvoten i syllen uppmättes till mellan 19-20%.

Ett befintligt provhål finns bakom listen i köket mot hallen.

Den nedre syllen är tryckimpregnerad och ligger placerad en bit under golvnivån. Fuktkvoten uppmättes till mellan 15-16%.

Risk för mikrobiell tillväxt föreligger om den relativa fuktigheten (RF) i den omgivande luften är över 75% vilket i gran- och furuvirke motsvarar en fuktkvot (FK) på ca 17%. Vid en långvarig fuktkvot på >28% finns risk för rötskador.

För att utreda orsaken till och omfattningen av den förhöjda fuktkvoten rekommenderas att en fördjupad undersökning utförs.

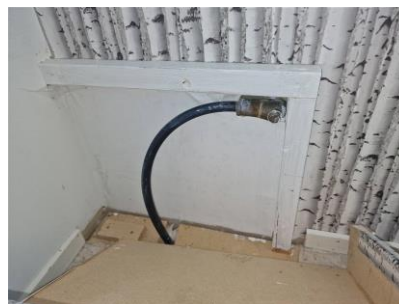
Rörkoppling sitter inte i ett vattentätt skåp.

Vid ett eventuellt läckage från ledningar/kopplingar innebär detta en risk att vattnet tränger in i angränsande väggar med fuktrelaterade skador som möjlig följd
