# Besiktningsprotokoll

Anticimex Försäkringsbesiktning i samarbete med Fastighetsbyrån

| Fastighetsadress:<br>Kalltorps Gård 8 | |

| Besiktningsdatum:<br>2025-11-03 | Protokollnummer:<br>69340994 |

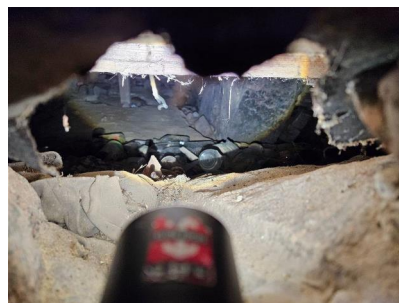
Torpargrunden har ej kunnat besiktigats i sin helhet då lucka till utrymmet saknas.

En mindre okulär besiktning utfördes via befintliga öppningar längs grundmur/sockel. Dock är det ej tillräckligt för att kunna genomföra en relevant fuktmätning och kontroll av konstruktion (golvbjälklag med mera).

Uteluftsventilerade grunder med bjälklag av organiskt material har ofta fuktskador, som kan resultera i mikrobiella skador (angrepp av mikroorganismer) och i värsta fall rötskador

Vi rekommenderar att en fackman/snickare kontaktas för installation av inspektionslucka, lämpliga positioner bedöms vara ifrån matkällare eller i kök under vitvaror.

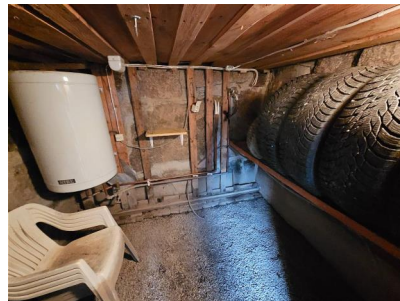
Vid kontroll av konstruktionen i matkällare/grund uppmättes fuktvärden under kritisk fuktnivå för mikrobiell tillväxt och normal lukt upplevdes.

Fuktkvoten uppmättes till 13-15 % i golvbjälklag och längs blindbotten.

Risk för mikrobiell tillväxt föreligger om fuktkvoten överstiger 17%.

Det förekommer organiskt material mot grundmur, vilket rekommenderas att bytas ut mot fuktsäkrare material/utförande.

Golvbjälklaget ovan uteluftsventilerade grunder riskerar att drabbas av fuktskador på grund av naturlig fuktpåverkan. Detta kan i sin tur leda till mikrobiella skador (angrepp av mikroorganismer) som kan leda till att mikrobiell lukt sprids till boendemiljön.

Utvändig stentrappa saknar ovanliggande väderskydd, vilket kan med fördel monteras.

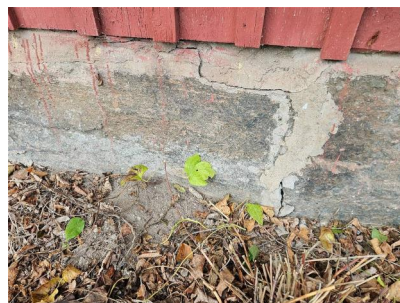
Sprickor finns fogning till i sockel (natursten).

Dessa bedöms inte ha lett till bakomliggande skador.

Kan med fördel åtgärdas vid framtida planerat förebyggande underhåll/renovering.

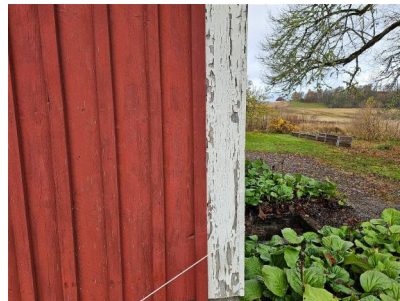
Fasadpanelen är i behov av målning/underhåll.

Fasadbeklädnad och träkonstruktioner där målningsbehov finns riskerar att få fukt- och rötskador på grund av sämre vattenavvisande förmåga.

För att öka livslängden på fasadbeklädnaden rekommenderas målning och underhåll.

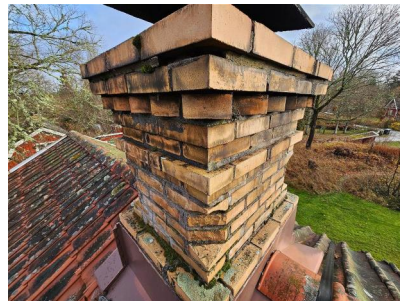
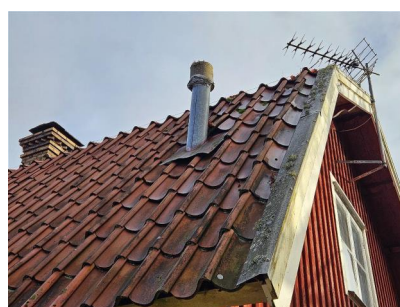
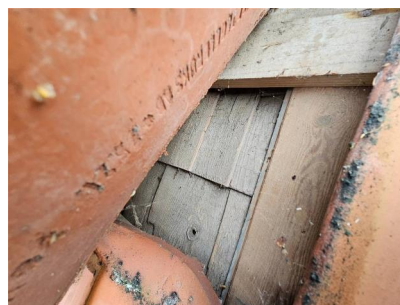
Yttertaket är äldre med lava/mosspåväxt.

Skorsten saknar täckande väderskydd (plåtning), vilket kan orsaka fukt/frost sprängning.

Befintliga plåtbeslag har ålders slitage (rost/ärgning med mera).

Underlagstaket, som har äldre utförande, är lagt med näverspån/grova brädor.

Med denna konstruktion är det extra viktigt att takpannorna är hela. Eftersom underlagstaket inte har en papp/tätskikt kan regn och snö som tränger in genom otätheter leta till fuktskador i underliggande konstruktion.

Kontakta en fackman/tak för en planerad renovering. Då taket är äldre och har passerat tiden för sin beräknade tekniska livslängd.

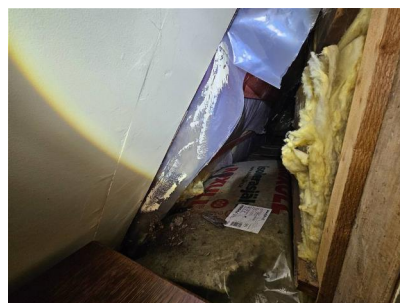
Springor och otätheter finns mellan bostaden och kallvinden.

Luftströmmar av bostadsluft kan genom springor och otätheter ta sig upp i konstruktionen. Dessa luftströmmar kan ta med sig fukt från bostaden som i sin tur kondenserar mot yttertaket insida, vilket kan leda till fuktskador.

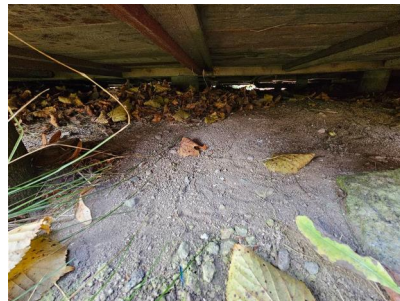
Uteluftsventilerad plintgrund är en riskkonstruktion.

Då utrymmet har lägre har en okulär besiktning utförts med kamera längs gaveln entréer.

Uteluftsventilerade grunder med bjälklag av organiskt material har ofta fuktskador på grund av naturlig fuktpåverkan. Detta kan resultera i mikrobiella skador (angrepp av mikroorganismer) och, i värsta fall, rötskador. Mikrobiell lukt kan då spridas till innermiljön.

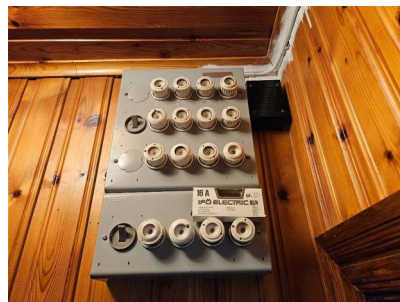
Jordfelsbrytare finns ej.

Det finns inget krav att hus byggda före år 2000 ska ha jordfelsbrytare. Jordfelsbrytaren minskar dock risken för personskador och brand orsakade av elanläggningen.

Funktionskontroll av jordade eluttag i kök noterades inga avvikelser.

Uttag i våtrum är tidsenliga 110-volts uttag ojordade, därav ingen stickprovskontroll.

Kontakta en elektriker för kontroll och åtgärd.

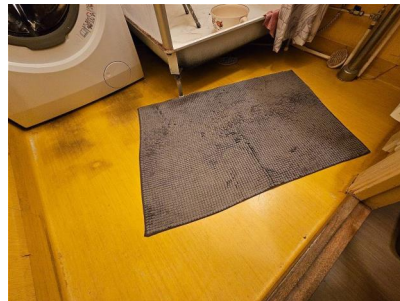
Våutrymmet har äldre yt-/tätskikt och utförande.

Utrymmet är äldre och har passerat tiden för sin tekniska livslängd.

Vid besiktningen utfördes fuktindikering utan anmärkning längs golv och väggar i utrymmet.

Renovering av utrymmet rekommenderas om det ska brukas aktivt som våtrum. För att säkerställa modern funktionalitet och fuktsäkerhet.

Kontakta en behörig våtrumsentreprenör för en planerad renovering. I samband med renoveringen bör omkringliggande konstruktioner kontrolleras för att upptäcka eventuella följdskador.

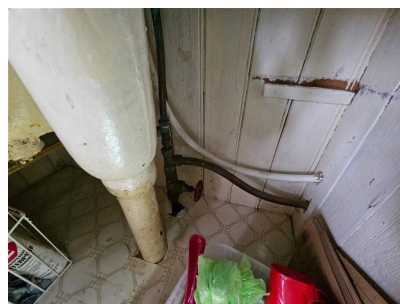
Fuktskydd saknas i diskbänksskåp och vitvaror (kyl/frys).

Äldre gjutjärnsrör/stam/vattenlås finns.

Utan fuktskydd är det svårt att upptäcka läckage från rörledningar. Vatten kan då tränga in i omkringliggande konstruktioner och orsaka fuktskador.

För att upptäcka eventuella läckage, installera ett fuktskydd, alternativt fuktsensor/larm i bänkskåp.

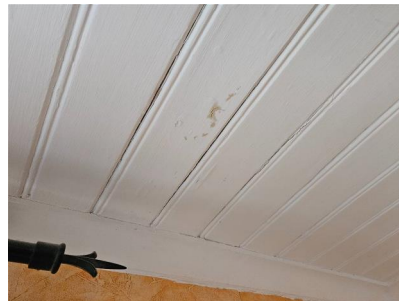
Innertak har lokala fuktfläckar/missfärgningar.

Fuktfläckar kan bero på olika saker, och kan vara ett tecken på en tidigare eller en pågående fuktskada.

Fenomenet har uppstått vid enstaka tillfälle (kraftig vind/nederbörd) enligt muntlig uppgift av ägare.

Se även anmärkning tak utvändigt.
