Åbyggeby 4:27

Åbyggeby 117

| Uppdragsnummer | x9747 |
| Besiktningsdatum | 2025-11-03 |

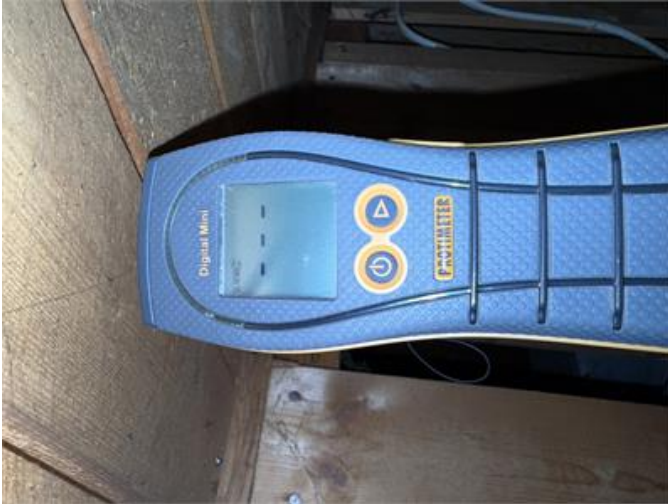
| Besiktningsresultat | | | | | |
|---|---|---|---|---|---|
| | | X | | | Vid kontroll av vindskonstruktionen uppmättes fuktvärden under gränsvärdet för mikrobiell påväxt/tillväxt, se bilder. (uppmätt under 8,0%, gränsvärde 17%). |

Allmän konstruktionskontroll av vinden:  
Fuktkvoten uppmättes i trä i yttertaket innersida till under 8,0% FK. Dessa värden kommer sannolikt att ändras med årstiden. Det kritiska gränsvärdet för mikrobiell tillväxt brukar anges till ca 17% fuktkvot (FK).  
Notera att stickprovsmässig undersökning är utförd.

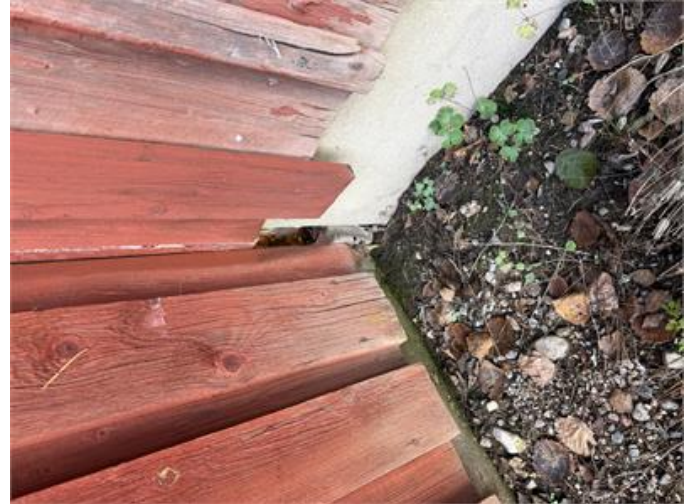
| Besiktningsresultat | | | | | |
|---|---|---|---|---|---|
| Fasad | | | X | | Rötskador förekommer på delar av fasaden vilket bör åtgärdas, övrig fasad har ett underhållsbehov.<br>Bakomliggande konstruktion är synlig i innerhörn mellan befintligt hus och tillbyggnad. Se bild.<br>Syllen är exponerad på delar av ställen mot betongplattan. |

Otätt i fasaden i innerhörn.

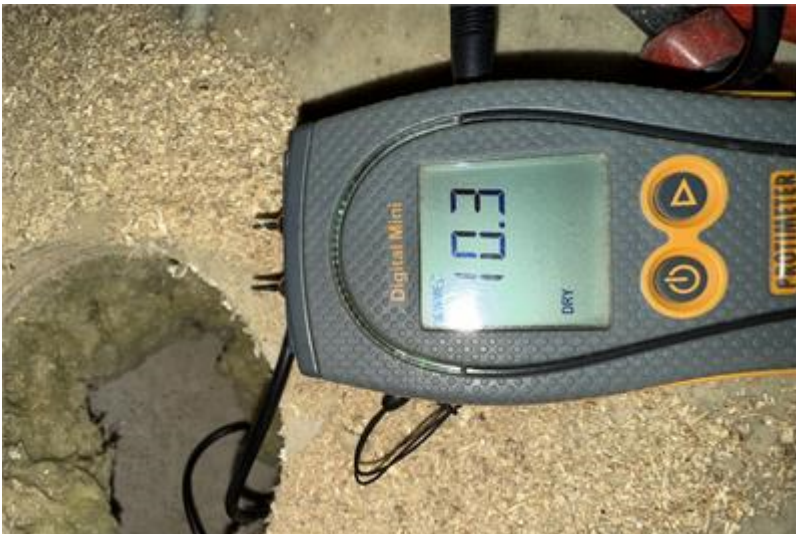
Det förekommer uppreglade golv på betongplatta, vilket betecknas som en riskkonstruktion med avseende på fukt- och mikrobiella skador. Se även info på protokollets näst sista sida Pos. 9. Se även bilaga för konstruktionskontroll.

| Byggnadsdel | Uppreglad golvkonstruktion, kök |

I provhål i det uppreglade golvet träregel uppmättes fuktkvot till 10,3% FK. Dessa värden kommer sannolikt att ändras med årstiden. Det kritiska gränsvärdet för mikrobiell tillväxt brukar anges till ca 17% fuktkvot (FK). Notera att stickprovsmässig undersökning är utförd . Se även kommentar/riskanalys.
