Öbo 9

Skyttegatan 15

| Uppdragsnummer | G35846 |
| Besiktningsdatum | 2025-11-05 |

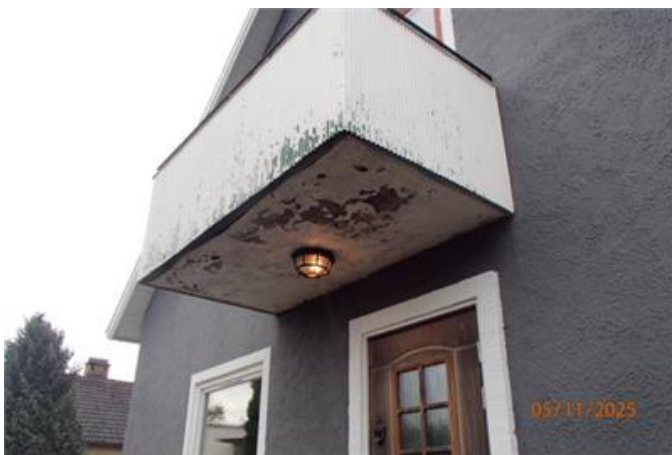
| Besiktningsresultat | | | | | |
|---|---|---|---|---|---|
| Balkong | | X | | | Balkongen är äldre och har brister. Räcket är lågt. Det rekommenderas en vidare besiktning av balkongen för bedömning av åtgärder. |

Undersidan balkongen.

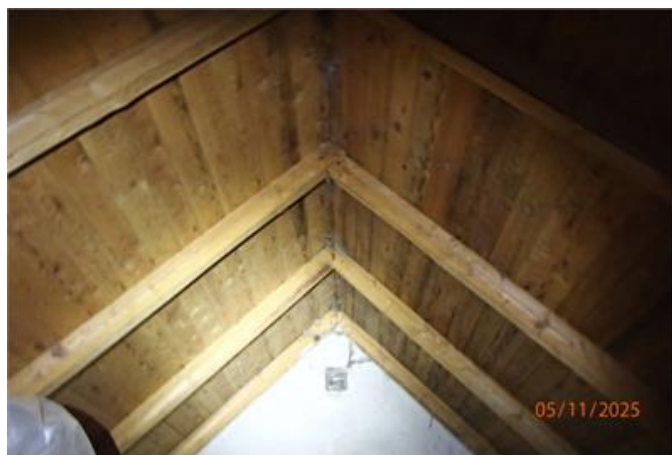
Vinden uppvisar mindre lokala missfärgningar på insidan av yttertaket, men inga fuktskador eller hållfasthetsförsämringar som kräver byte eller förstärkning av konstruktionen har noterats i virket. Missfärgningarna beror på kondensutfällningar som uppstår under den kallare delen av året, när varm luft från boendemiljön kan tränga upp till vinden. Mikrobiell påväxt finns i ringa omfattning och bedöms inte kräva några åtgärder.

Bild på vinden
