# Besiktningsprotokoll

Anticimex Försäkringsbesiktning i samarbete med Fastighetsbyrån

| Fastighetsadress:<br>Kyrkvägen 1 | |

| Besiktningsdatum:<br>2025-11-04 | Protokollnummer:<br>69345883 |

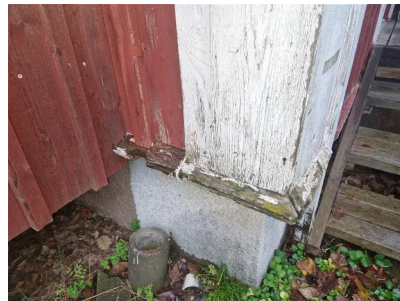
Lokala rötskador finns.  
Fasaden har färgsläpp.

Infästningen av glasverandan är otät.  
Lockpanel saknas på gavelfasaden ovan glasverandan samt på glasverandan ovan fönstren.  
Fasaden på glasverandan är otät vid en gammal trappa.

Trappan åt norr är otät vid infästningen.

Kontakta en fackman för kontroll av fasad och bakomliggande konstruktioner samt för bedömning av lämpliga åtgärder.

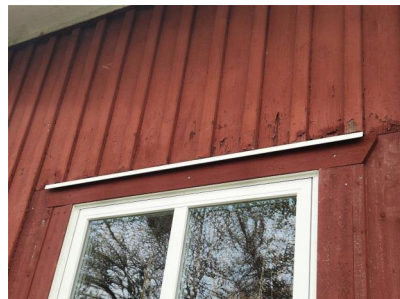
Ytterdörren åt norr är rötskadad i nederkant.  
Det kopplade fönstret på gavelspetsen åt söder är rötskadat.

Överblecken är för korta.

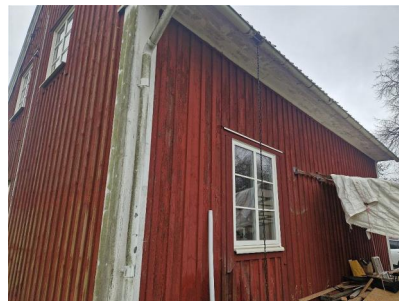
Hängrännan åt väster är avkapad där en kedja hänger ner. Underliggande fasaden är fuktskadad.

Hängränna och stuprör saknas på glasverandan.

När hängrännor/stuprör saknas utsätts fasad och grund för ökad fuktbelastning, vilket i sin tur kan leda till fuktskador i bakomliggande konstruktioner.

Se under rubriken "Fasad".

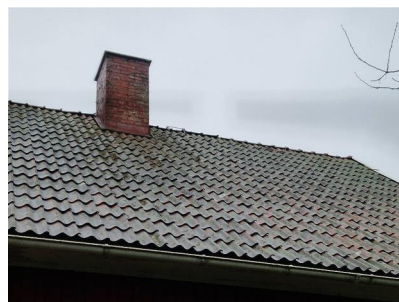
Yttertaket på sadeltaket är äldre. Vissa takpannor ligger ojämnt.

Takpannor, plåtdetaljer och underlagspapp har enligt vår bedömning en begränsad livslängd. Eftersom husets taktäckning är äldre har det ett minskat motstånd mot vatteninträngning. Detta i sin tur kan leda till fuktskador på träläkt och vidare ner i underliggande konstruktioner.

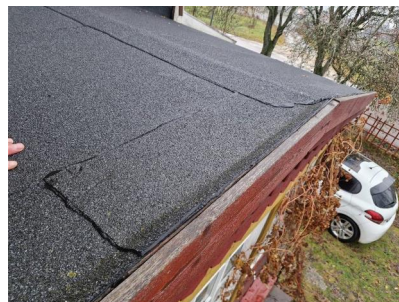
Glasverandan saknar vindskevplåtar och anslutningsplåt mot gavelfasaden.

Kontakta fackman för kontroll av underliggande konstruktioner samt för bedömning av lämpliga åtgärder.

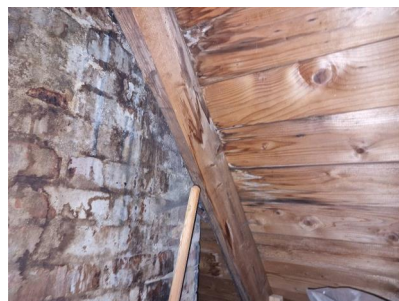
Lokala missfärgningar noterades på yttertaketets insida.  
Förhöjda fuktvärden noterades på missfärgningarna runt skorstenen.

Ett ventilationsrör av eternit vid trappan är trasigt.

Detta kan leda fuktig luft upp på vinden med fuktrelaterade skador som följd.

Kontakta fackman för kontroll samt för bedömning av lämpliga åtgärder.

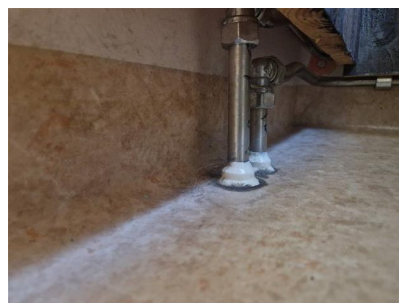
Golvet har bitvis bristfälligt fall.  
Rör genomföringar finns i golv.

Bristerna medför en ökad risk för att vatten trängs ner i omkringliggande konstruktioner och orsakar fuktskador.

Fuktindikering utfördes i utrymmet utan anmärkning.

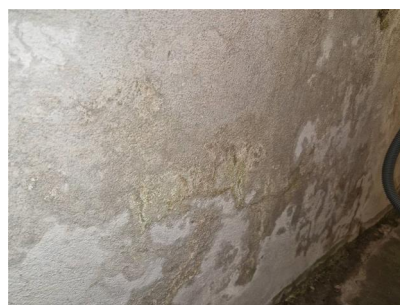
Puts- och färgsläpp finns på källarväggar.  
På något ställe noterades mindre fuktgenomslag i golv-/väggvinkel.

Puts- och färg som släppt från underlaget invändigt på källarytterväggarna är ett tecken på att källarens utvändiga fuktskydd inte längre fungerar tillfredsställande.

Vill man åtgärda detta måste källarens utvändiga fuktskydd förbättras. Läs Anticimex faktablad om källare för tips och råd.
