# Besiktningsprotokoll

Anticimex Försäkringsbesiktning i samarbete med Fastighetsbyrån

| Fastighetsadress:<br>Skogaberg 44 | |

| Besiktningsdatum:<br>2025-10-23 | Protokollnummer:<br>69327761 |

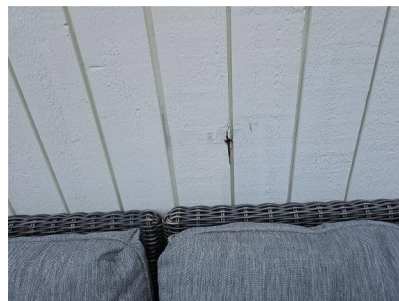
Fasadbeklädnaden/trädetaljer har lokala färgsläpp och ett mindre underhållsbehov

Underhåll rekommenderas.

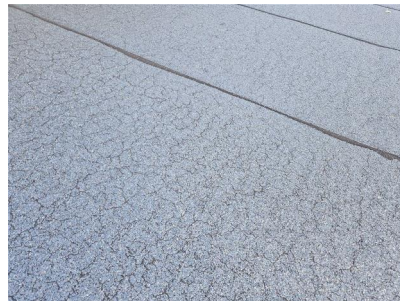
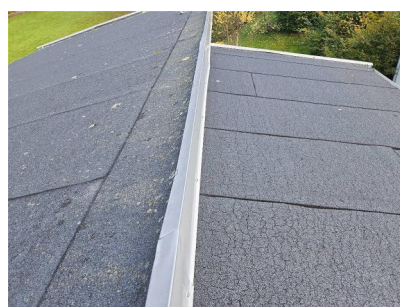
Takpappen (originaldel) är äldre med vissa krackeleringar i söderläge.

Tätskiktet på ett platt/låglutande tak har enligt vår bedömning en begränsad livslängd. Eftersom takpappen är äldre har det ett minskat motstånd mot vattengenomträngning. Detta i sin tur kan leda till att takkonstruktionen drabbas av fuktskador.

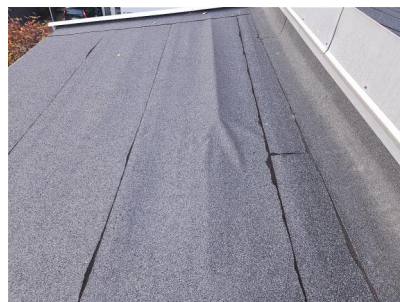
Utförd tillbyggnad/tak har brister då viss svikt/blåsbildning samt buktningar finns i takpapp/underlag.

Takbyggnationen är inte fackmässigt\* utförd, vilket i sin tur kan leda till fuktskador i underliggande konstruktioner.

Vi rekommenderar att du kontaktar en takläggare för kontroll och åtgärd.

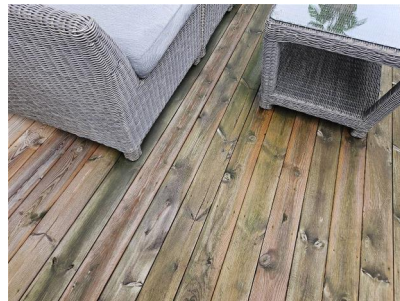
Taket under terrass kunde inte besiktas då trallen döljer takets yta.

Vi rekommenderas att trätrallen demonteras så att en kompletterande besiktning kan utföras.

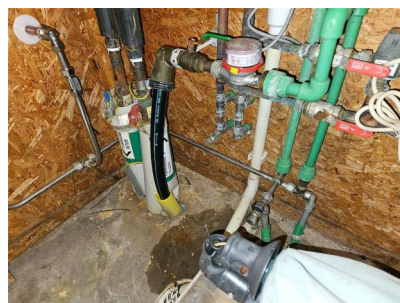
Fuktfläckar/missfärgningar noterades i golv/väggvinkel, detta bedöms inte vara en pågående skada och fuktindikerades torra vid besiktningstillfället. Fjärrvärmecentral har viss rostpåverkan där kontakt kan tas med Göteborg energi för lämplig åtgärd.

Framtida okulära kontroller bör alltid utföras efter förändringar, om förändringar sker bör en mer fördjupad undersökning utföras för bedömning av orsak/omfattning.

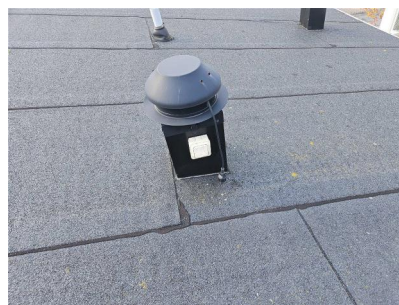
Tilluftssventil saknas i utrymmet, vidare var frånluftsventilationen avstängd vid besiktningstillfället, dock igångsatt.

Eftersom friskluftsventil inte finns, försämras möjligheten för ventilationssystemet att fungera.

Vi rekommenderar att du kontaktar en ventilationsentreprenör för bl.a. en rengöring/injustering av ventilationssystemet i huset
