# Besiktningsprotokoll

Anticimex Försäkringsbesiktning i samarbete med Fastighetsbyrån

| Fastighetsadress:<br>Tallrisgatan 28 | |

| Besiktningsdatum:<br>2025-11-06 | Protokollnummer:<br>69368305 |

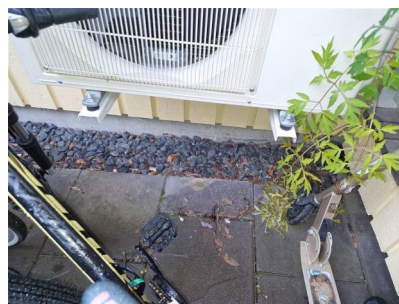
#### Utvändigt / Markförhållanden

Kondensvatten från luftvärmepumpens utedel leds inte bort från husgrunden.

För att minska fuktbelastningen på grunden rekommenderas att kondensvatten från luftvärmepumpen leds bort från byggnaden.

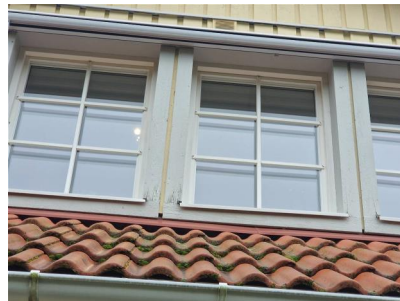
### Utvändigt / Fasad

Enstaka fönsterfoder har mindre rötskador.  
Tak trädetaljer behov av förbättring målning/underhåll.

För att öka livslängden på trädetaljer rekommenderas målning och underhåll.

I samband med ommålning rekommenderas att de rötskadade fönsterfoder byts ut.

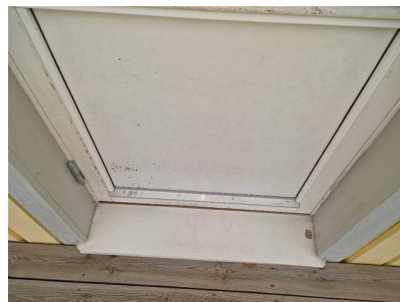
### Utvändigt / Dörrar

Altandörrar i behov av målning/underhåll.

För att öka livslängden på dörr rekommenderas målning och underhåll.

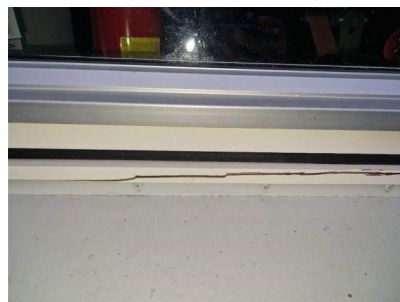
### Utvändigt / Fönster

Fönster har färgsläpp och enstaka fönster har torrsprickor.

För att öka livslängden på fönster rekommenderas målning och underhåll.

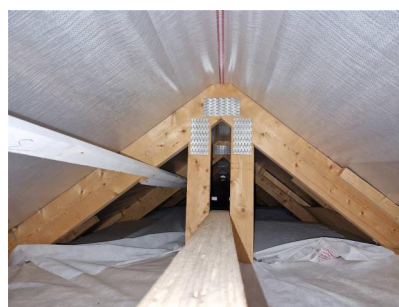
### Utvändigt / Nockvind

Underlagstaket består av plastfolie.

Eftersom underlagstaket består av plastfolie finns risk vid ogynnsam väderlek att regnvatten/snö tränger in under den yttre takbeläggningen och ner mellan plastöverlapp eller i andra otätheter med läckage på vindsutrymmet som följd.

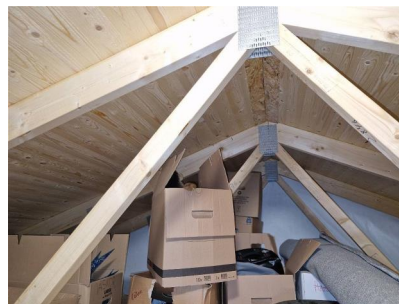
### Utvändigt / Garage vind

Vid kontroll av vinden uppmättes fuktvärden under kritisk fuktnivå för mikrobiell tillväxt och en normal lukt upplevdes. Fuktkvoten i underlagstak/takbjälkar uppmättes till 9-10%. Det finns risk för mikrobiell tillväxt om den relativa fuktigheten (RF) i den omgivande luften är över 75% i furuvirke motsvarar det en fuktkvot (FK) på 17%.

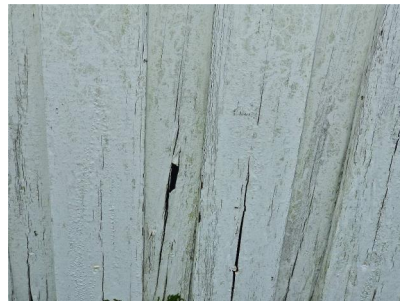
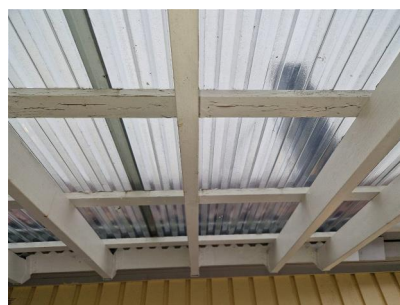
### Utvändigt / Altan

Altanens träkonstruktioner är i behov av målning/underhåll.

- Spår av mindre takläckage har noterats, Vid besiktningstillfället trävirket var torrt.
- Mindre svikt har noterats på ett ställe av trädäcket.

För att öka livslängden på Altanens rekommenderas målning och underhåll.

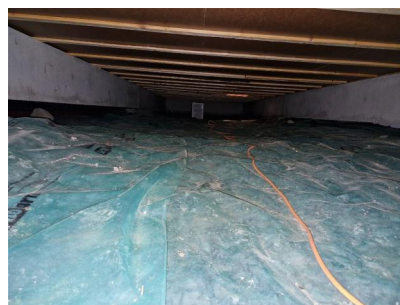
### Utvändigt / Krypgrund

Krypgrund med installerad avfuktare.

I husets krypgrund finns en krypgrundsavfuktare installerad. Syftet med denna installation är att genom avfuktning hålla fuktigheten i krypgrunden på en så låg nivå att ingen tillväxt av mikroorganismer är möjlig. För att detta ska fungera är det viktigt att installationen servas årligen med bland annat filterbyte och kontroll av inställningar så att fuktigheten inte stiger.

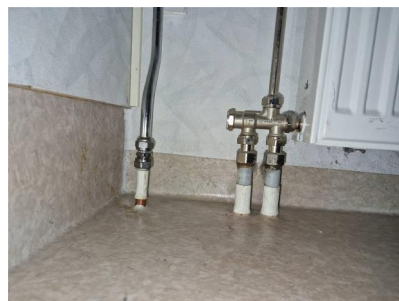
### Entréplan / Tvättstuga

Rör genomföringar finns i golv.

Rör genomföringar i golv medför en ökad risk för att vatten tränger ner i omkringliggande konstruktioner och orsakar fuktskador.

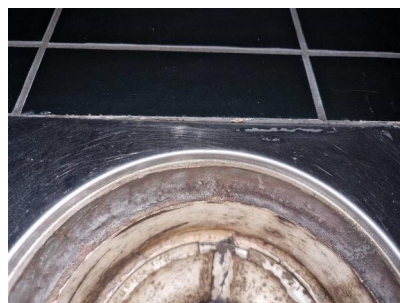
### Övre plan / Dusch/Toalett

Klämring finns inte i golvbrunn.

Avsaknad av klämring i golvbrunn medför att vatten kan tränga ner i omkringliggande konstruktioner med fuktskador som följd. Detta kan i sin tur leda till mikrobiella skador (angrepp av mikroorganismer).  
-Vidare noteras att golvfall mot golvbrunnen är något bristfälligt utfört.

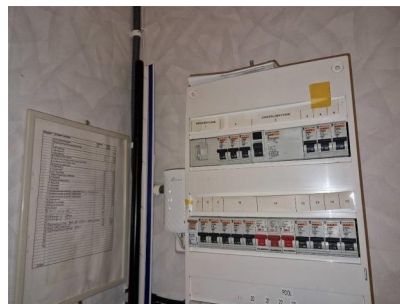
El-centralen har jordfelsbrytare.

Jordfelsbrytare finns installerad vid elcentralen.

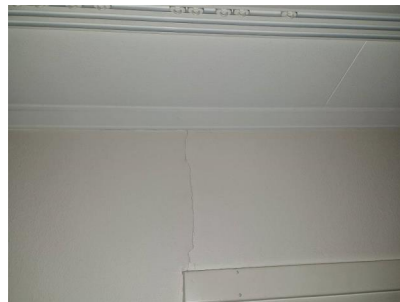
Sprickor finns i vägg.

Dessa bedöms inte ha lett till bakomliggande skador.
