Närlunda 50:6

Dianastigen 10

| Uppdragsnummer | AB6191 |
| Besiktningsdatum | 2025-11-07 |

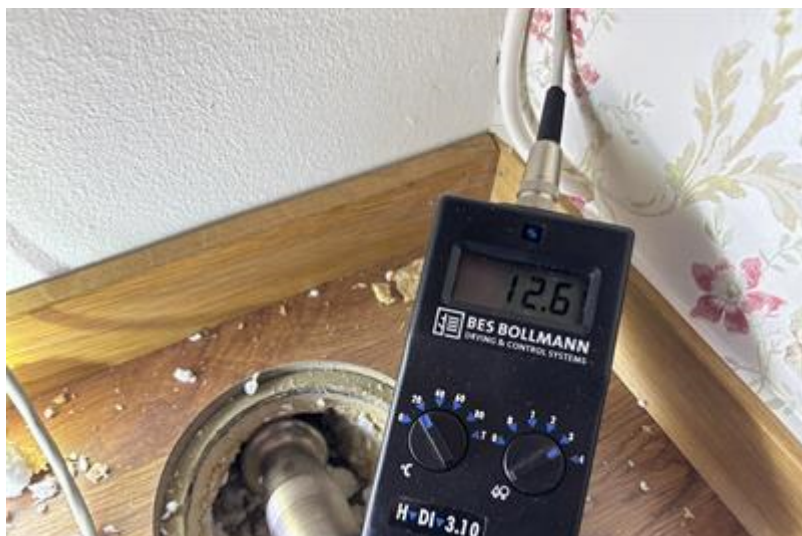
| Byggnadsdel | Entréplan |
| Konstruktionsdel | Flytande golv ovan betongplatta |
| Konstruktionsuppbyggnad | Betongplatta, plastfolie, cellplast, golvspån, plastmatta, laminatgolv |

Vid stickprovsmätning i syll via provhål i flytande golv i sovrum 5 uppmättes ca 12-13% FK.

Det kritiska gränsvärdet för mikrobiell tillväxt brukar anges till ca 17% fuktkvot (FK).

Ingen avvikande lukt noterades vid provhål.

Resultat vid stickprov visar på fuktvärden under kritiska gränsvärdet för mikrobiell påväxt.

Notera att stickprovsmässig undersökning är utförd samt att mätvärden normalt sett kan variera över årstiderna. För att säkert fastställa konstruktionens kondition och fuktstatus måste en mer omfattande undersökning utföras.
