# Besiktningsprotokoll

Anticimex Försäkringsbesiktning i samarbete med Fastighetsbyrån

| Fastighetsadress:<br>Axel Roos gata 4 | |

| Besiktningsdatum:<br>2025-11-06 | Protokollnummer:<br>69355936 |

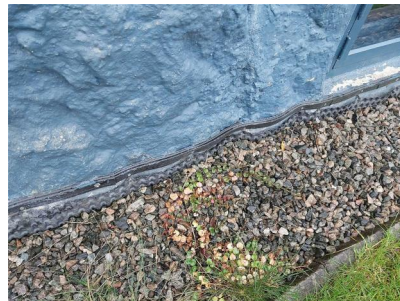
### Utvändigt / Sockel

- Fuktskyddsmattan sluter inte tätt då den släppt från täcklisten.
- Uppgrävning har gjorts lokalt vid garage's sockel där en skada nyligen åtgärdats.

När det utvändiga fuktskyddet sticker upp ovanför markytan riskerar man både inträngning av regnvatten och förtida slitage av solljus. I vissa fall går det att kapa av mattan och montera en täcklist för att sedan återfylla med dränerande material.

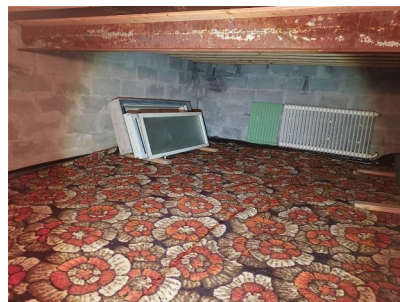
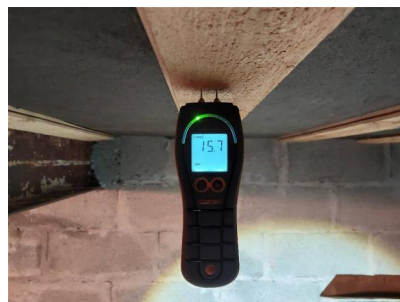
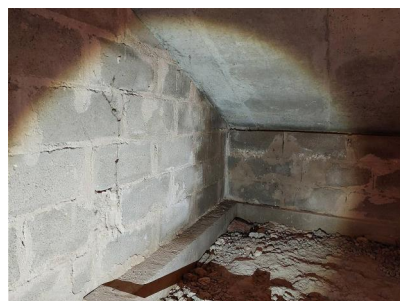
### Utvändigt / Krypgrund

- En krypgrund är en s.k. riskkonstruktion då den delar av året riskerar att utsättas för fuktnivåer som kan leda till mikrobiell tillväxt i utrymmet, vilket i sin tur kan innebära fuktrelaterade skador. Fuktpåverkan och eventuella träskyddskemikalier i grunden kan medföra avvikande lukt i boendemiljön.
- Mattan som ligger på markytan är belägen ovan en plastfolie men riskerar ändå att fuktpåverkas av utrymmets luftfuktighet.
- Lite vatten tränger in i ena hörnet där betongtrappan ansluter mot grunden. Se även anmärkning under rubrik "Trappa".

Tillväxt av mikroorganismer kan ske vid en relativ luftfuktighet (RF) om 75 % vilket motsvarar fuktkvoten (FK) 17 % i trämaterial. FK uppmättes i blindbottenbrädor till 15-16 %.

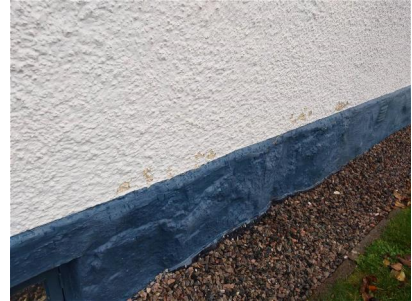
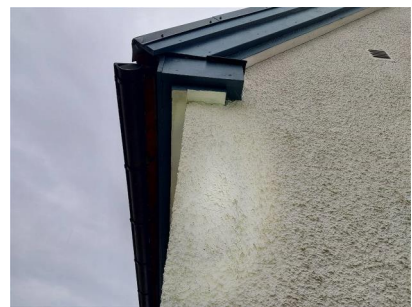
### Utvändigt / Fasad

- Visst färgsläpp och några mindre putssprickor noterades.

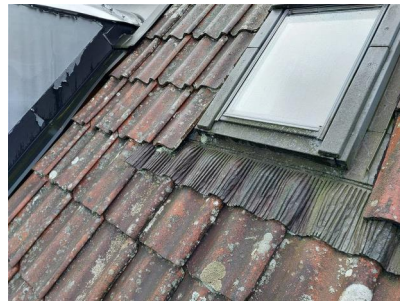
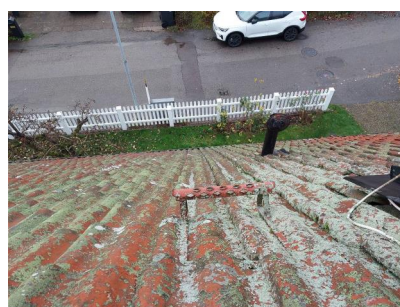
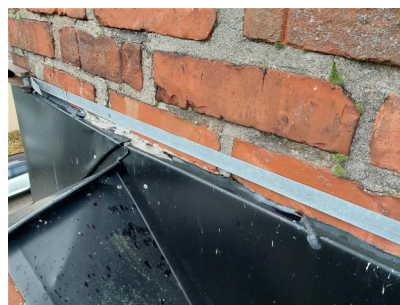
### Utvändigt / Tak

Taket har av säkerhetsskäl enbart besiktigats från marknivå och från takstegen.

- Taktäckningen är ålderstigen. Dock är underlagspappen utbytt 2004.
- Påväxt av mossor och lav förekommer på takpannorna.
- Otätheter förekommer där skorstenens plåttäckning ansluter mot murstenarna.
- Avluftsriets täcklock har släppts.
- Enstaka sprucken panna noterades.

Brister i taktäckningen innebär risk för läckagerelaterade skador i läkt och underliggande konstruktioner.

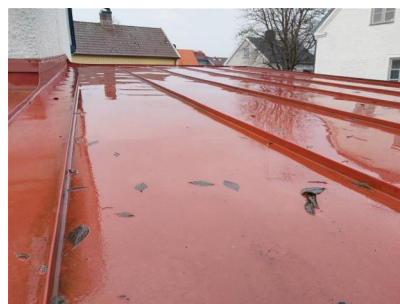
Garagetaket har besiktigats från altanen och från gavelfönster i övre plan.

Inget att notera.

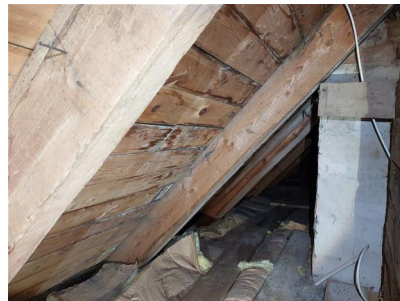
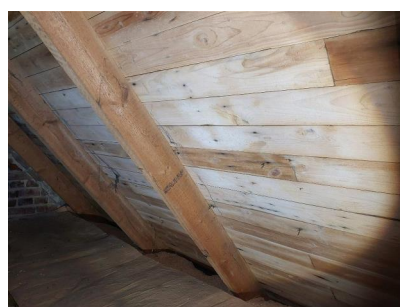
### Utvändigt / Vind / Sidovindar

- Fuktanvisningar finns vid murstockens och vid avluftsrorets genomföringar i yttertaket.
- Mikrobiell påväxt (konvektionspåverkan) förekommer på underlagstaket.

Eftersom det vid ett enstaka besiktningstillfälle inte går att avgöra om missfärgningar/fuktanvisningar är aktiva eller ej bör sådana hållas under bevakning över tid. Ökar omfattningen måste detta undersökas och åtgärdas.

Mikrobiell påväxt på underlagstaket indikerar att det underliggande boutrymmet har bristfällig allmänventilation. Inomhusproducerad fukt når då det kallare vindsutrymmet vilket leder till denna effekt. Lämpligt är att förbättra bostadsutrymmets allmänventilation och säkerställa att vindsbjälklaget är tätt. Se även bifogat faktablad "Vind-Ouppvärmt utrymme". Fuktkvoten i underlagstaket uppmättes till 15-17 % vilket är strax under och i nivå med gränsvärde (17 %) för tillväxt av mikroorganismer.

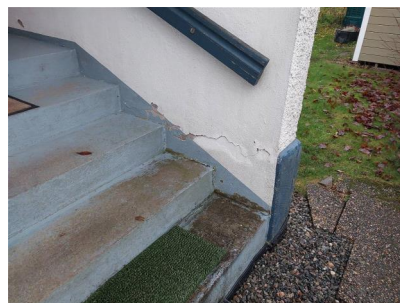
### Utvändigt / Trappa

- Otätheter finns där trappan ansluter mot muren. Fuktanvisning noterades lokalt i den underliggande krypprunden.

Anlita murare för åtgärd.

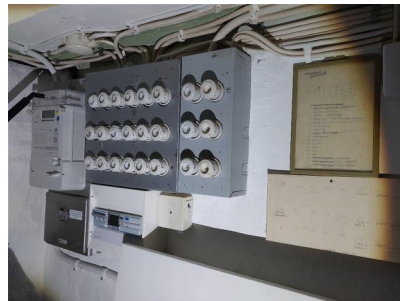
### Hela huset / Allmänt

Elcentralen har gruppförteckning. Jordfelsbrytare finns. Inga avvikelser noterades vid stickprovsmässig funktionskontroll av jordade eluttag i kök och våtrum.

- Delar av husets vvs- och elsystem är ålderstiget.
- Flera radiatorer är inte försedda med termostat.

- Golven lutar i delar av huset. Detta är inte ovanligt i äldre hus och beror oftast på att belastat trämaterial i bjälklagen komprimerats och satt sig över tid.

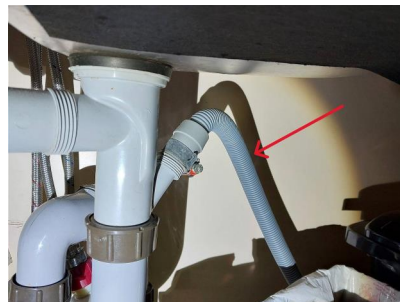
### Entréplan / Kök

- Diskmaskinens avloppsslang är inte avlastningsförankrad och riskerar därav att släppa från sitt fäste.

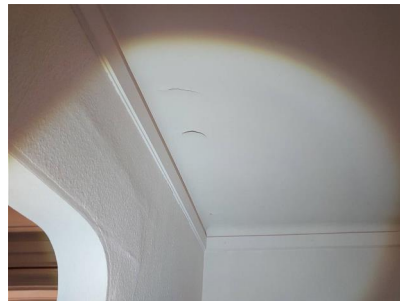
### Entréplan / Allrum

- Innertaket har lokalt färgsläpp.

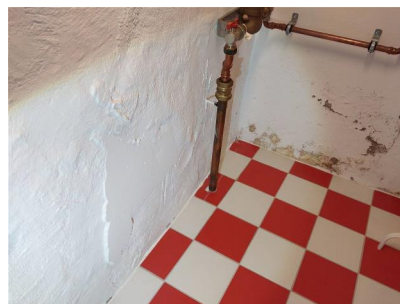
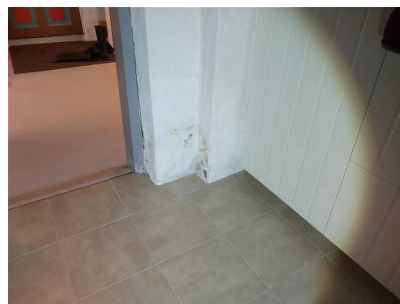
### Källarplan / Allmänt

- Färgsläpp och missfärgningar noterades på några ställen i källaren.
- Organiskt material i kontakt med mineraliska ytor förekommer till viss del. Dessa riskerar att påverkas av naturlig markfukt som diffunderar genom golv och väggar.

Färgsläpp och missfärgningar kan indikera att källarens utvändiga fuktskydd är bristfälligt men det kan många gånger också bero på naturlig markfukt som inte går att dränera bort och/eller inomhusproducerad vattenånga som under delar av året belastar väggarna i en källare av äldre typ.

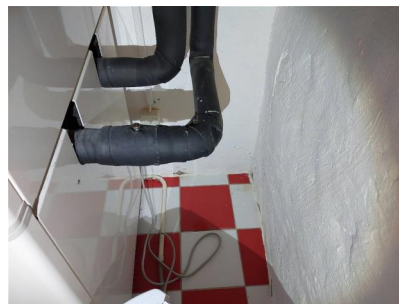
### Källarplan / Tvättstuga

Våtrum av äldre karaktär där omgivande konstruktioner består av betong, vilken inte är fuktkänslig. Tätskikt behövs således inte och fuktindikering är inte relevant.

- Kondens noterades på värmepumpens rörledning, vilket medför att det kan droppa ned på golvet i anslutning till denna.
