## ÖVERLÅTELSEBESIKTNING

### Säljklar Total med fuktmätning

## SOLLENTUNA HÄSTGARDET 3

2023-06-19

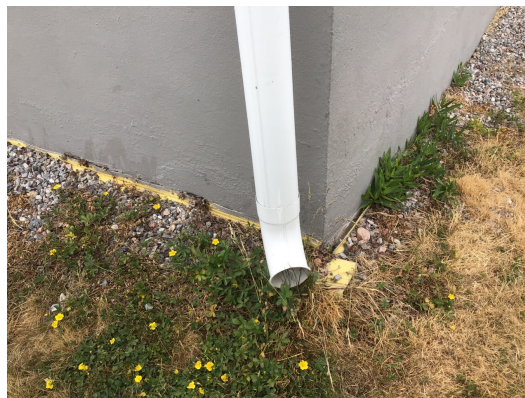
**Avrinning från stuprör intill grundmur, gäller endast mot sydvästra sidan.**

Då vatten från stupröret inte leds bort genom dagvattenledningar eller stenkistor, finns det risk att vattnet tränger in i grundkonstruktionen och orsakar en förhöjd fuktstatus.

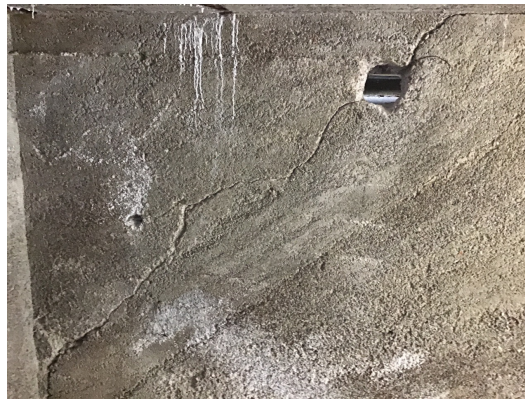
##### **Blottlagda armeringsbalkar samt genomgående sprickor.**

Då det noterats blottlagda armeringsbalkar finns det risk att dessa rostar vilket kan leda till att konstruktionens bärförmåga minskar. Då det även noterats genomgående sprickor, rekommenderas kontakt med en fackman för en vidare utredning med eventuella åtgärdsförslag.

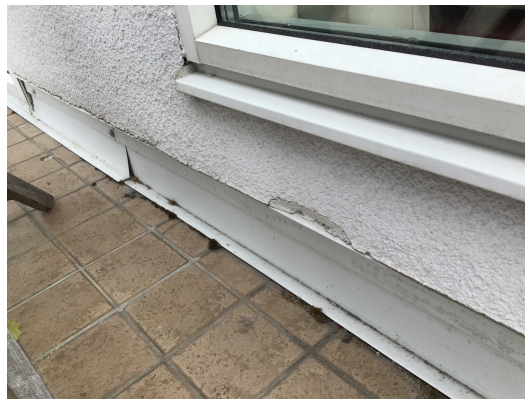
##### **Enstegsfasad med sprickor/putssläpp samt "bom-ljud".**

Då sprickor/putssläpp samt "bom-ljud" har noterats på fasaden bör en vidare undersökning ske av fackman för att säkerställa fasadkonstruktionens skick.
