# Besiktningsprotokoll

Anticimex Försäkringsbesiktning i samarbete med Fastighetsbyrån

| Fastighetsadress:<br>Vinkelvägen 12A | |

| Besiktningsdatum:<br>2025-11-07 | Protokollnummer:<br>69352999 |

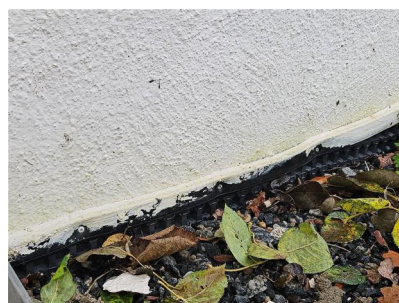
#### Utvändigt / Sockel

Utvändigt fuktskydd ligger oskyddat ovan mark.

Risk finns att det utvändiga fuktskyddet skadas och funktionen försämras.

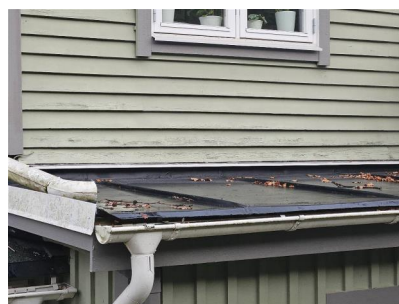
#### Utvändigt / Fasad

Fasadpanelen är i behov av målning/underhåll på några ställen.

Fasadbeklädnad och träkonstruktioner där målningsbehov finns riskerar att få fukt- och rötskador på grund av sämre vattenavvisande förmåga. För att öka livslängden på fasadbeklädnaden rekommenderas målning och underhåll.

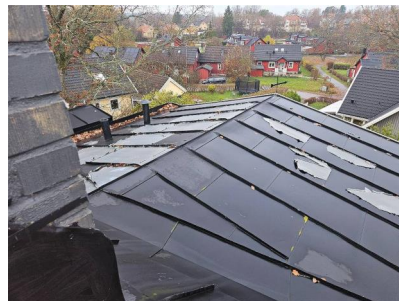
### Utvändigt / Tak

Färgsläpp noteras på plåttak.

Bedöms inte kunna leda till underliggande skador och bedöms enbart påverka utseende.

Solceller täcker delar av taket.

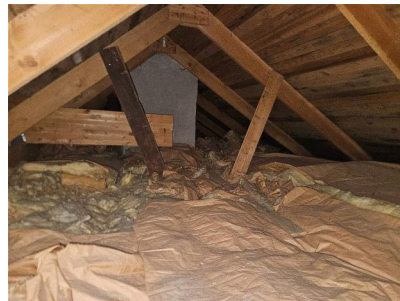
### Utvändigt / Vind

Vid kontroll av vinden har fuktvärden under kritisk fuktnivå för mikrobiell tillväxt uppmätts, dock finns mikrobiell påväxt på underlagstak.

Fuktkvoten i underlagstak/takbjälkar uppmättes till 16 %.

Den upptäckta mikrobiella påväxten på underlagstaket är ett tecken på att vinden har tillförts eller tillförs fukt inifrån bostaden. Observera att besiktning av bostadens ventilationssystem inte har ingått i uppdraget.

Enbart besiktat från luckan då landgång saknas.

För att komma tillrätta med detta kan fuktillförseln inifrån bostaden behöva minskas. Det kan göras genom att ventilationen i bostaden förbättras samt att eventuella otätheter i vindsbjälklaget (tak-/väggvinklar, taklucka med mera) tätas. Läs Anticimex faktablad om ouppvärmda vindsutrymmen för tips och råd.

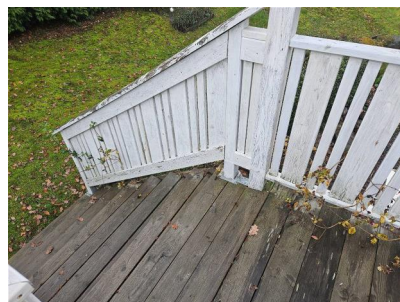
### Utvändigt / Altan och balkong

Trädetaljer på balkongen och altan är i behov av underhåll.

Balkongräcke och träkonstruktioner där målningsbehov finns riskerar att få fukt- och rötskador på grund av sämre vattenavvisande förmåga.

För att öka livslängden på balkongräcke rekommenderas målning och underhåll.

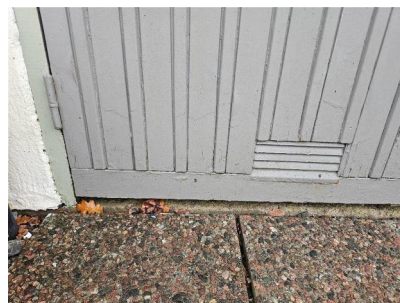
### Utvändigt / Garage utvändigt

Torrspäckor finns på garageport.

Torrspäckor och färgsläpp medför ökad risk för fuktinträngning vilket i sin tur kan leda till rötskador.

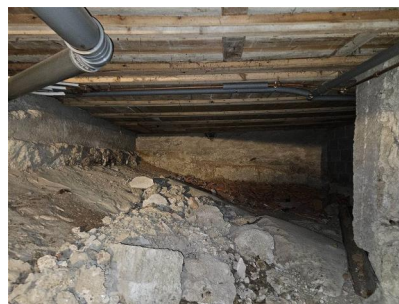
### Utvändigt / Krypgrund

Vid kontroll av konstruktionen i krypgrund uppmättes fuktvärden under kritisk fuktnivå för mikrobiell tillväxt och normal lukt upplevdes.

Golvbjälklaget ovan den uteluftsventilerade krypgrunden riskerar att drabbas av fuktskador på grund av naturlig fuktpåverkan. Detta kan i sin tur leda till mikrobiella skador (angrepp av mikroorganismer) som kan leda till att mikrobiell lukt sprids till boendemiljön. Fuktkvoten uppmättes till 14,6 %.
