# Besiktningsprotokoll

Anticimex Försäkringsbesiktning i samarbete med Fastighetsbyrån

| Fastighetsadress:<br>Blockvägen 6 | |

| Besiktningsdatum:<br>2025-10-28 | Protokollnummer:<br>69346211 |

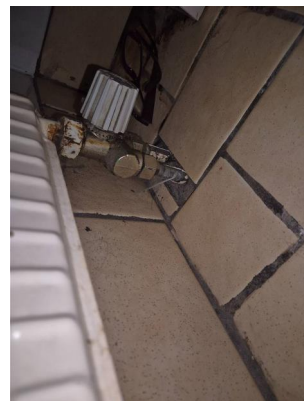
Rör genomföring finns i golv.

Rör genomföringar i golvet medför en ökad risk för att vatten tränger ner i omkringliggande konstruktioner och orsakar fuktskador.

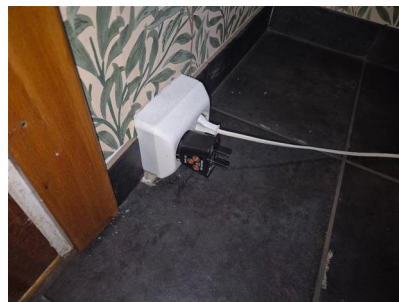
Funktionskontroll av jordade eluttag.

Vid stickprovskontroll av jordade eluttag noterades felkoppling.

Kontakta en elektriker för kontroll och åtgärd.
