**Fastighetsuppgifter**

Svanberga 1:61

Lyhundravägen 18

| Uppdragsnummer | AR3651 |

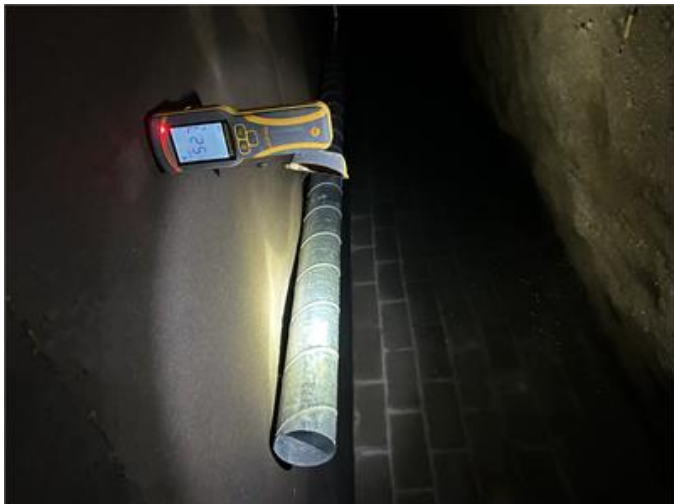
- Flera missfärgningar på blindbottens undersida där det noterades fuktmättade värden. Skadornas orsak/omfattning bör fastställas och åtgärdas av fackman.

- Mikrobiell påväxt noterades på delar av blindbottens undersida, vilket bör hållas under regelbunden uppsikt för ev. förändringar.

Fuktmätning av blindbotten i krypgrund.
