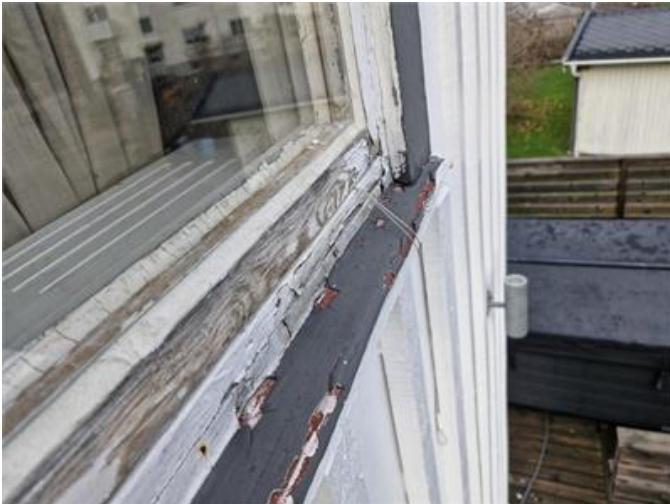
| Besiktningsresultat | | | | | |
|---|---|---|---|---|---|
| Fönster | | | x | | Äldre fönster sovrum övreplan öster har färgsläpp och begynnande rötskador.<br>Se kommentar/riskanalys. |

När fönster har bristfälligt underhåll och rötskador finns det en risk att fuktskador även kan uppstå i angränsande konstruktioner.

Fönster, äldre med färgsläpp överplan öster.

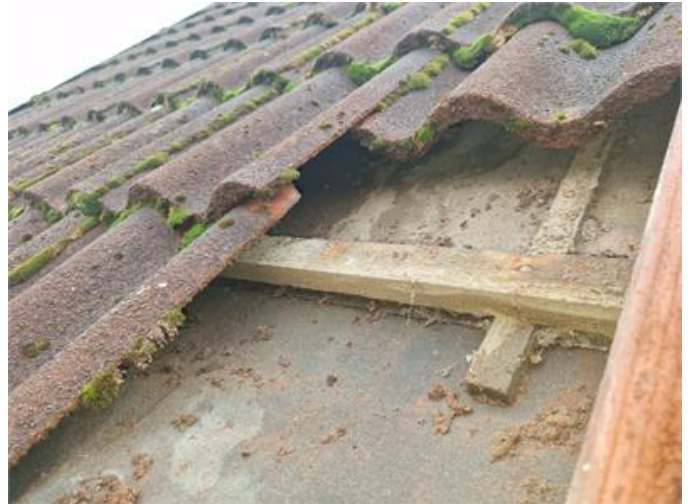
| Besiktningsresultat | | | | | |
|---|---|---|---|---|---|
| Tak | | | x | | Exakt ålder oklart, bedöms passerat beräknad teknisk livslängd.<br>Pannorna tunna/slitna och har mosspåväxt norra sidan.<br>Underlagspappen och läkten sliten.<br>Se kommentar/riskanalys. |

När takbeklädningen är äldre och påvisar åldersrelaterade brister har den nedsatt motstånd mot vatteninträngning, med risk för fuktrelaterade skador i underliggande konstruktioner.

Tak, äldre med slitna pannor med mossor samt sliten papp och läkt.

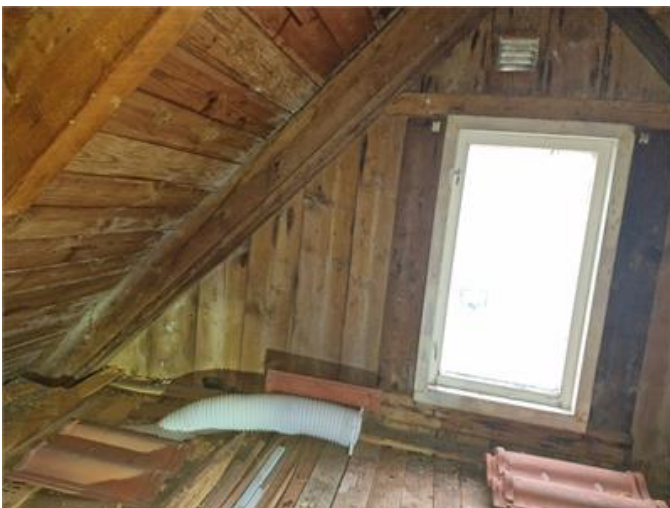
| Besiktningsresultat | | | | | |
|---|---|---|---|---|---|
| Nockvind | | | X | | Mikrobiell påväxt på underlagstaket ner mot takfoten (framförallt norr) samt vid luckan.<br>Ventilationen från Dusch/WC släpps ut i utrymmet.<br>Vindsluckan är otät och oisolerad.<br>Stålrör med oklar funktion avslutas vid vindsluckan, möjligen avluftning avlopp.<br>Se kommentar/riskanalys. |

När ventilationsrör är oisolerade i kallställda utrymmen innebär det risk för kondensbildning invändigt i röret, som via otätheter i skarvar kan orsaka fuktrelaterade skador i underliggande konstruktioner.

Nockvind, oisolerad ventslang från våtrum med utblås pånockvinden.

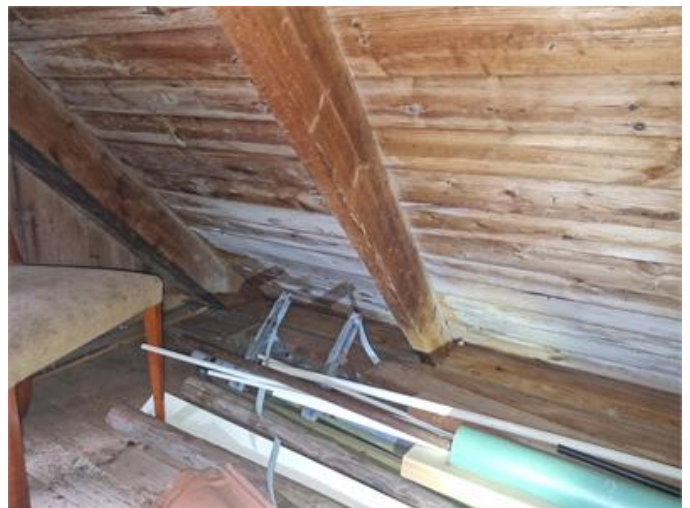
Om det finns brister i tätningen mellan ett varmt och ett kallt utrymme eller om relativt varm och fuktig luft släpps ut i det kalla utrymmet finns det en risk för förhöjd luftfuktighet vintertid med mikrobiell skador i underlagstaket som följd.

Nockvind, vitaktig mikrobiell påväxt i underlagstaket.

Vidare rekommenderas generellt gavel- och takfotsventilation på vindsutrymmen.
