# Besiktningsprotokoll

Anticimex Försäkringsbesiktning i samarbete med Fastighetsbyrån

| Fastighetsadress:<br>Gärdebovägen 8 | |

| Besiktningsdatum:<br>2025-11-06 | Protokollnummer:<br>69361137 |

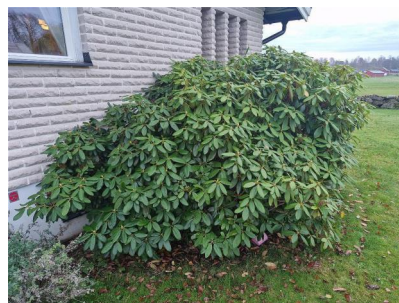
Växter finns i anslutning till byggnaden.

När det finns rabatter och växter nära byggnaden finns risk att fukt stannar kvar i väggarna. Detta kan i sin tur orsaka invändiga fuktskador. Växternas rötter kan också skada grundmuren och sätta dräneringsledningen ur funktion.

Området närmast huset rekommenderas att vara fritt från växtlighet.

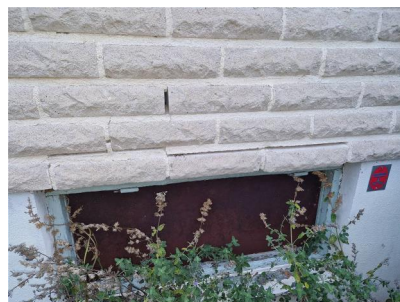
Ovan enstaka fönster har stenfasaden lossnat och det förekommer även mindre sprickor.

Se under "Insamling av upplysningar och handlingar".

Det rekommenderas att kontakt tas med fackman för kontroll samt för bedömning av lämpliga åtgärder.

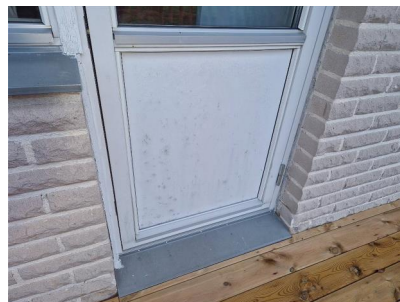
Mindre torrsprickor finns på sovrummets altandörr. Ytterdörren åt öster är något fuktskadad i nederkant.

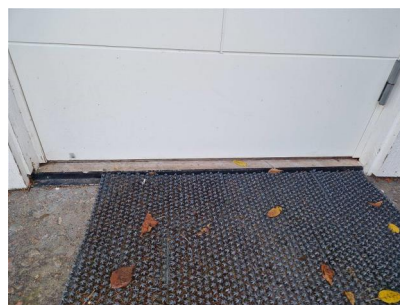
Entrédörrens tröskelbleck är bristfällig.

Detta medför ökad risk för fuktrelaterade skador.

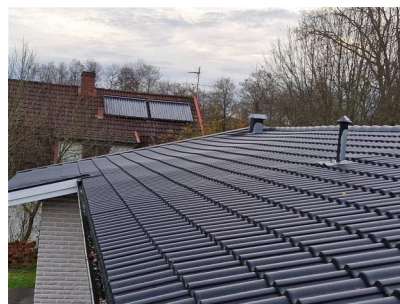
Ovan garagedelen svackar taket något.  
Se under "Insamling av upplysningar och handlingar"

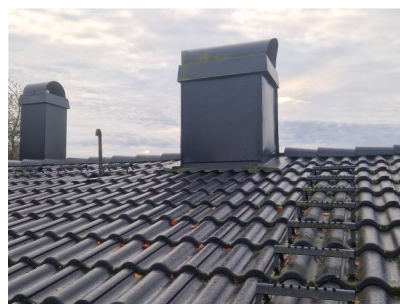
Otättheter finns mellan skorstenensplåten och takpannorna.

Detta medför en ökad risk för att vatten tränger in med fuktrelaterade skador som möjlig följd.

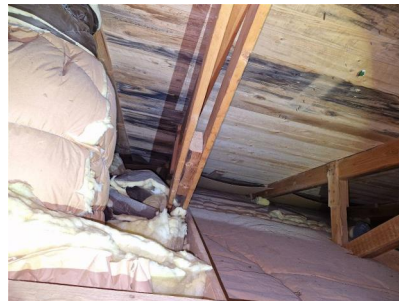
Ytliga missfärgningar finns på yttertakets insida. Fuktindikering utfördes mot missfärgningarna utan anmärkning.

Se under "Insamling av upplysningar och handlingar".

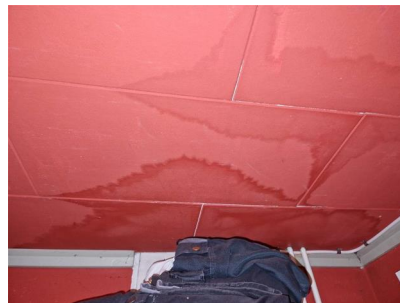
Lokalt är taket missfärgat. Fuktindikering utfördes mot missfärgningarna utan anmärkning.

Se under "Insamling av upplysningar och handlingar".
