# Besiktningsprotokoll

Anticimex Försäkringsbesiktning i samarbete med Fastighetsbyrån

| Fastighetsadress:<br>Vulcanusvägen 46a | |

| Besiktningsdatum:<br>2025-11-06 | Protokollnummer:<br>69360956 |

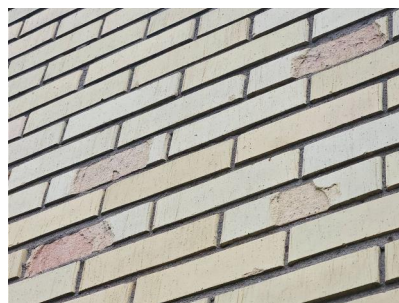
#### Utvändigt / Fasad

Enstaka tegelstenar har vittrat sönder ytligt.

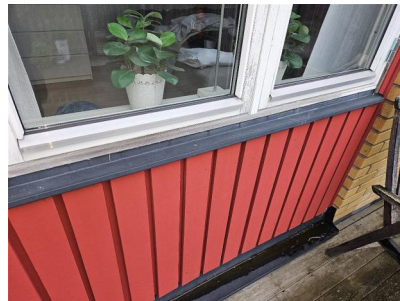
### Utvändigt / Fönster, dörr

Vissa fönster , dörr, vindskivor är i behov av målning/underhåll.

Trädelar där målningsbehov finns riskerar att få fukt- och rötskador på grund av sämre vattenavvisande förmåga.

För att öka livslängden rekommenderas målning och underhåll.

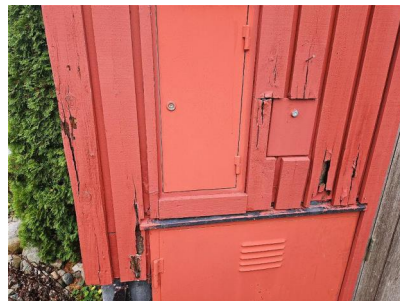
### Utvändigt / Förråd

Enstaka panelbrädor har mindre rötskador.  
Fasadpanelen, dörr är i behov av målning/underhåll.

Fasadbeklädnad och träkonstruktioner där målningsbehov finns riskerar att få fukt- och rötskador på grund av sämre vattenavvisande förmåga. För att öka livslängden på fasadbeklädnaden rekommenderas målning och underhåll. I samband med ommålning rekommenderas att de rötskadade panelbrädorna byts ut.

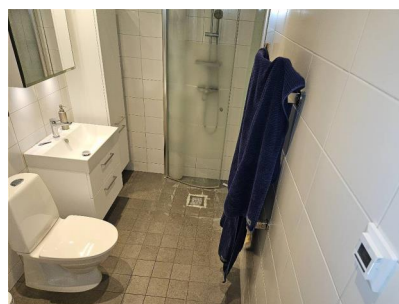
### Entréplan / Dusch/Toalett

Normala fuktvärden indikerades mot klinker/kakel.

En viss fukt tränger alltid in bakom kakel/klinker via fogarna, detta är helt normalt och innebär inte att tätskiktet/ våtrumsisoleringen under kaklet/klinkern är bristfälligt eller ur funktion.

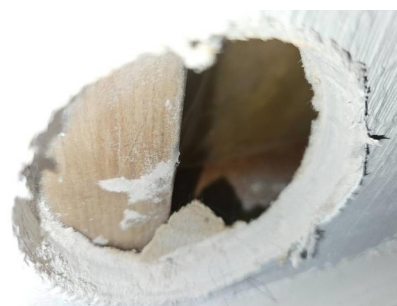
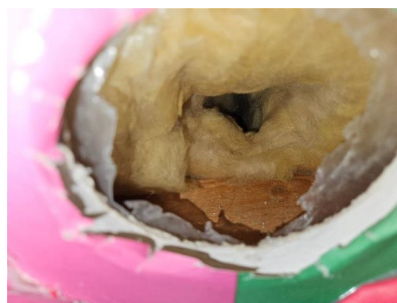
### Källarplan / Allmänt

Vid kontroll av konstruktion uppmättes fuktvärden under kritisk nivå för mikrobiell tillväxt och normal lukt upplevdes.

Källargrundmurar med påreglade isolerade ytterväggar. Konstruktionen är uppbyggd med utifrån sett: Grundmur/ betongyttervägg, träreglar med mineralullsisolering mellan reglarna, plastfolie/ ångspärr och slutligen innervägg av gipsskiva med tapet.

Fuktkvoten uppmättes till 12 % i provhål i väggen i allrum samt 10% i provhål i väggen i förrådet. och en normal lukt kunde kännas i golv/vägg vinkel.

Befintlig påreglad vägg och eventuella väggsyllar riskerar att drabbas av fuktskador på grund av naturlig fuktpåverkan. Detta i sin tur kan leda till mikrobiella skador (angrepp av mikroorganismer) som kan resultera i att mikrobiell lukt sprids till boendemiljön. Om regler/syallar är tryckimpregnerade kan även en kemisk lukt förekomma.

Limmad plastmatta finns på betongplattan i källaren.

På grund av naturlig fuktpåverkan från mark riskerar plastmattan att släppa från underlaget. Mattan och limmet kan också avge en kemisk lukt som sprids till boendemiljön.

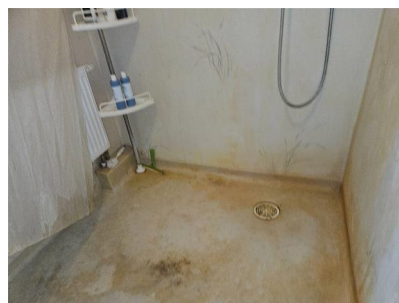
Duschutrymmet i källaren är i behov av renovering då det har åldersrelaterade brister med mattsläpp vid golvbrunnen.

### Källarplan / Dusch

Våtutrymmet har äldre yt-/tätskikt.  
Mattsläpp lokalt vid golvbrunnen.  
Förhöjd fuktindikation på golvet lokalt vid golvbrunnen.  
Rör genomföring finns i golv.

Utrymmet är äldre och har uppenbara brister och har passerat tiden för sin tekniska livslängd.

Renovering av utrymmet rekommenderas.

Kontakta en behörig våtrumsentreprenör för en renovering. I samband med renoveringen bör omkringliggande konstruktioner kontrolleras för att upptäcka eventuella följdskador.

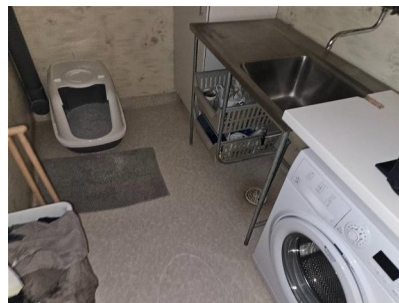
### Källarplan / Tvättstuga

Utrymmet är av äldre snitt.

Fuktindikering i utrymmet gav inga förhöjda fuktindikationer.
