Linneryd 17:2

Rönnvägen 29

| Uppdragsnummer | G35849 |
| Besiktningsdatum | 2025-11-06 |

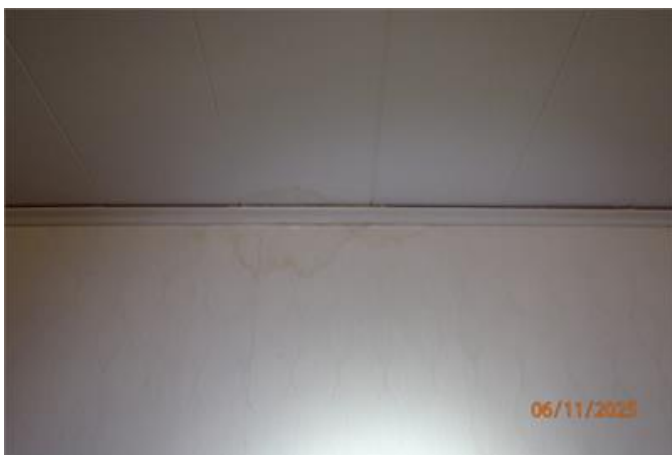
| Besiktningsresultat | | | | | |
|---|---|---|---|---|---|
| Vardagsrum | | X | | | Fuktmärke noterades i vid tak/vägg vinkel i vardagsrummet. Fuktindikering utfördes utan anmärkning. |

Fuktmärke i vardagsrum i tak/vägg vinkel
