# Besiktningsprotokoll

Anticimex Försäkringsbesiktning i samarbete med Fastighetsbyrån

| Fastighetsadress:<br>Mandelblomsvägen 4 | |

| Besiktningsdatum:<br>2025-10-31 | Protokollnummer:<br>69356921 |

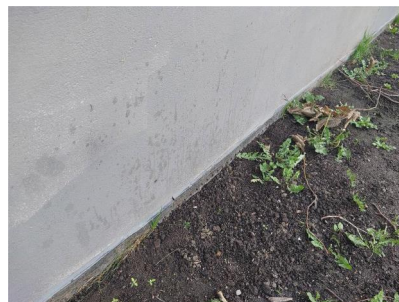
Utvändigt fuktskydd ligger oskyddat ovan mark.

Risk finns att det utvändiga fuktskyddet skadas och funktionen försämras.

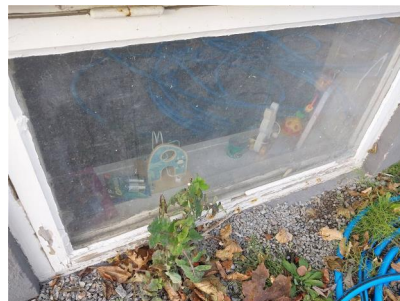
Källarfönster är i behov av målning/underhåll.

Fönsterbågar och fönsterkarmar där målningsbehov finns riskerar att få fukt- och rötskador på grund av sämre vattenavvisande förmåga.

För att öka livslängden på fönster rekommenderas målning och underhåll.

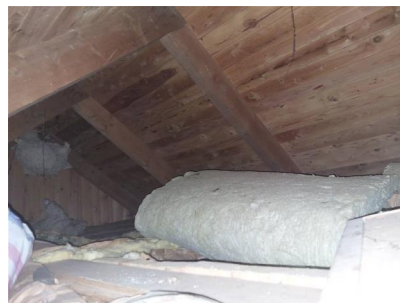
Vinden är tilläggsisolerad.

Eftersom vindsbjälklaget tilläggsisolerats så kommer klimatet på vindsutrymmet att ändras, främst vintertid. Detta i sin tur kan leda till uppfuktning av underlagstakets insida vilket kan resultera i mikrobiella skador (angrepp av mikroorganismer).

Fuktkvoten uppmättes till 10%.

Risk för mikrobiell tillväxt föreligger om den relativa fuktigheten i den omgivande luften är över 75%, vilket i furuvirke motsvarar en fuktkvot (FK) på 17%.

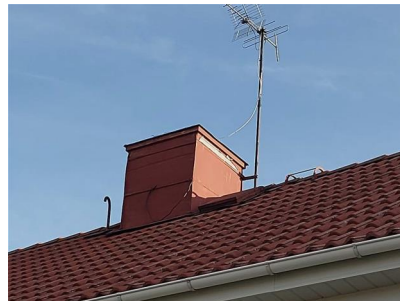
Skorstenen saknar väderskydd.

Väderskydd kan monteras för att skydda mot nederbörd som annars kan orsaka fuktskador och frostsprängning i skorstenen/ murstocken.

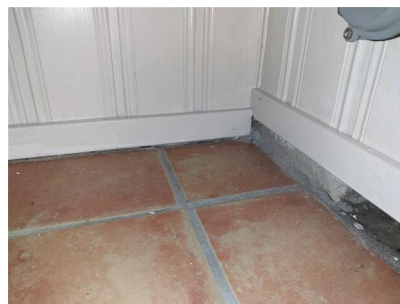
Delar av elanläggningen i huset är äldre.

Äldre elanläggningar och elkablar är en säkerhetsrisk som kan orsaka både personskador och brand.

Ytterväggar är uppreglade med stålreglar i sovrum 1 och sovrum 2.

Uppreglade träväggar förekommer också. Fuktkvoten uppmättes till 8% i det organiska materialet. (Syllregel).

Risk för mikrobiell tillväxt föreligger om den relativa fuktigheten i den omgivande luften är över 75%, vilket i furuvirke motsvarar en fuktkvot (FK) på 17%.

Kontakta en elektriker för kontroll.

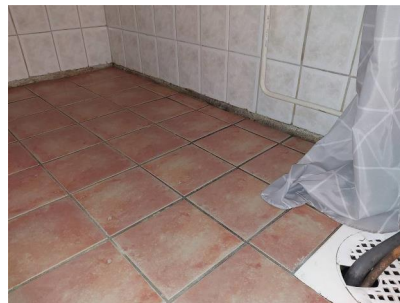
Klinker har släppt från underlaget ("Bom").

Felet som uppstått är att vidhäftningen mellan klinker och underlag har upphört. Sk "bom/ bomljud".

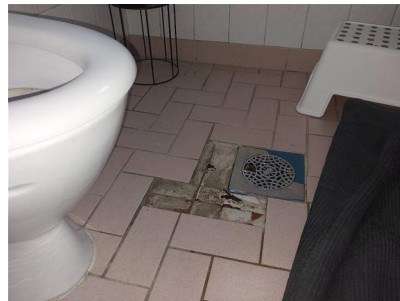
Klinkers har släppt och saknas lokalt på golvet.

Golvbrunnen är äldre och av materialet gjutjärn. (Golvbrunnen bör inte användas innan renovering utförs).
