**Fastighetsuppgifter**

Hallegården 1:300

Albertsforsvägen 18

## Bilder och beskrivningar

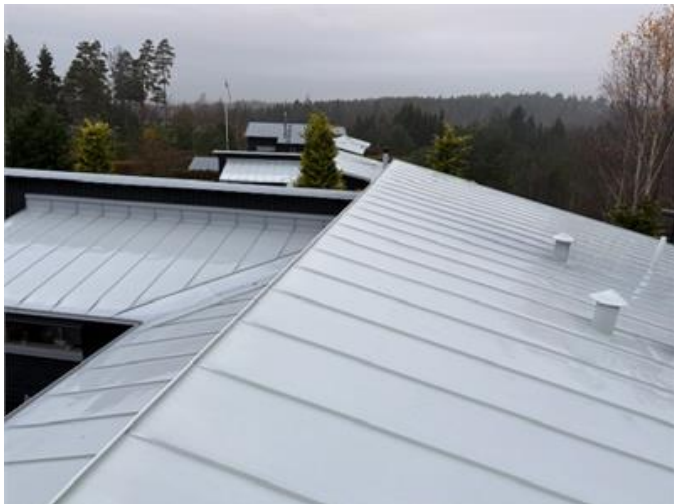
| Besiktningsresultat | | | | | |
|---|---|---|---|---|---|
| Tak | X | | | | Inget att notera. Bild 1 |

Bilden visar vy av tak.
