**Fastighetsuppgifter**

Viskan 3

Ringvägen 22

| Besiktningsdatum | 2025-11-10 |

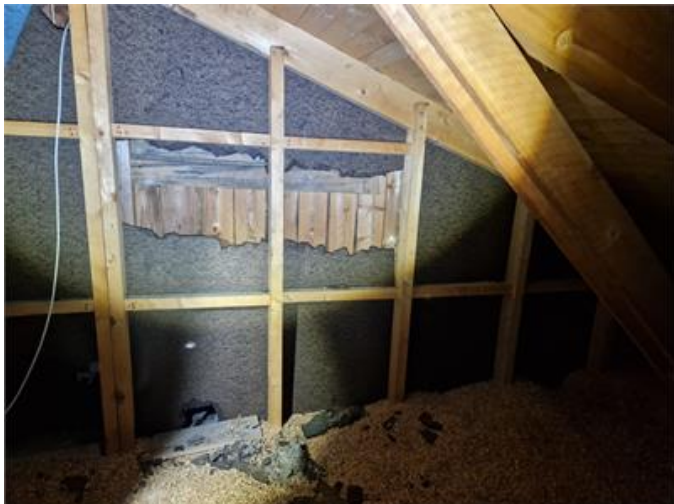
| Besiktningsresultat | | | | | |
|---|---|---|---|---|---|
| Vind | | X | | | - Smärre missfärgningar/Fuktfläckar förekommer i underlagstak. Dessa bedöms vara äldre, sedan innan takomläggning, men bör kontrolleras regelbundet för att se om förändringar sker.<br>- Boardskivor på gavel trasiga. Se även bild sid 5. |

Vind:  
Boardskivor på gavel trasiga

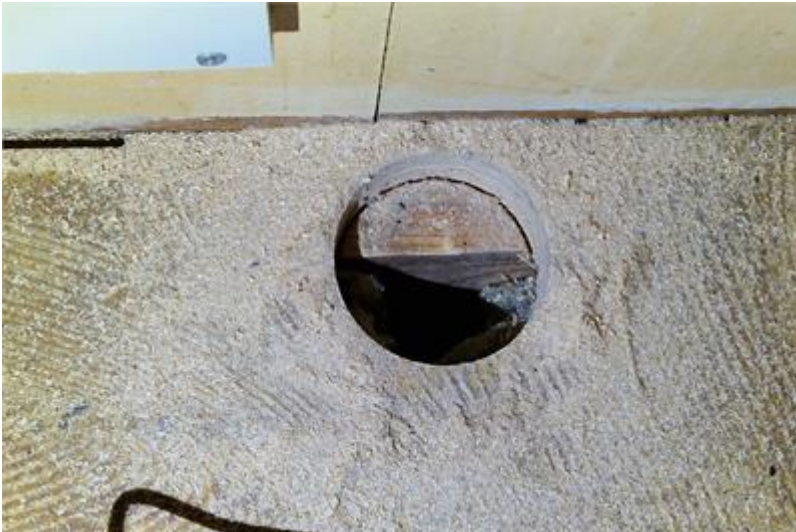
| Konstruktionsdel | Uppreglat golv och väggar med syllkonstruktion. |
| Konstruktionsuppbyggnad | Betongplatta, tjärpapp, träreglar och isolering, spånskiva samt ytskikt. |

Det kritiska gränsvärdet för mikrobiell tillväxt brukar anges till ca 15-17% fuktkvot (FK).

FK i aktuell golvkonstruktion uppmättes till <7% och ingen avvikande lukt upplevdes i provhål.

Notera att stickprovsmässig undersökning är utförd samt att mätvärden normalt sett varierar över årstiderna varför dessa i sig inte kan beskriva omfattningen av en problematik eller garantera frånvaro av sådan. För att säkert fastställa konstruktionens kondition och fuktstatus måste en mer omfattande undersökning utföras.
