# Besiktningsprotokoll

Anticimex Försäkringsbesiktning i samarbete med Fastighetsbyrån

| Fastighetsadress:<br>Almgatan 16 | |

| Besiktningsdatum:<br>2025-11-10 | Protokollnummer:<br>69365302 |

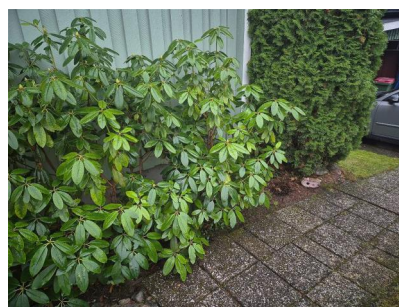
Växter finns i anslutning till byggnaden.

När det finns rabatter och växter nära byggnaden finns risk att fukt stannar kvar i väggarna. Detta kan i sin tur orsaka invändiga fuktskador. Växternas rötter kan också skada grundmuren och sätta dräneringsledningen ur funktion.

Området närmast huset rekommenderas att vara fritt från växtlighet.

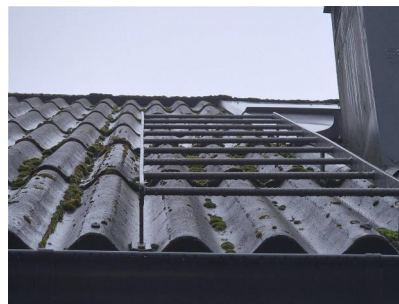
Yttertaket är äldre och har mindre mängd mossor på taket.  
Taket är besiktat från mark.

Takpannor, plåtdetaljer och underlagspapp har enligt vår bedömning en begränsad livslängd. Eftersom husets taktäckning är äldre har det ett minskat motstånd mot vatteninträngning. Detta i sin tur kan leda till fuktskador på träläkt och vidare ner i underliggande konstruktioner.

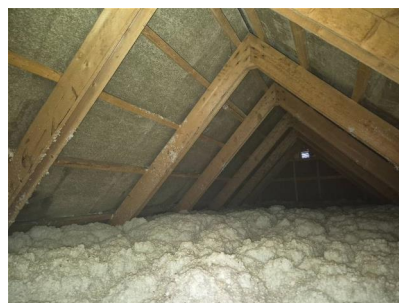
Vid kontroll av vinden uppmättes fuktvärden under kritisk fuktnivå för mikrobiell tillväxt och en normal lukt upplevdes.  
Fuktkvoten i underlagstak/takbjälkar uppmättes vid besiktningstillfället till ca 9-10 %.  
Detta värde varierar dock under året beroende på årstid och utomhusklimat.

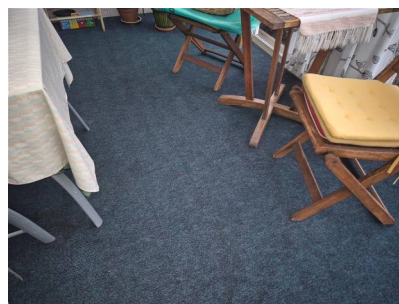
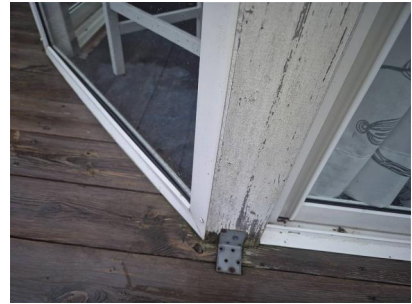
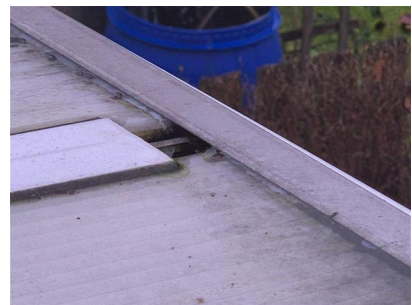
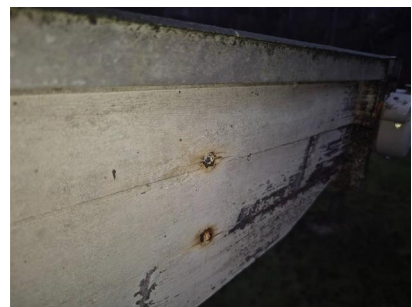
- Svikt i golv.
- Takskenor har glipor vid nederkant (se bild)
- Mindre underhållsbehov på trädetaljer.

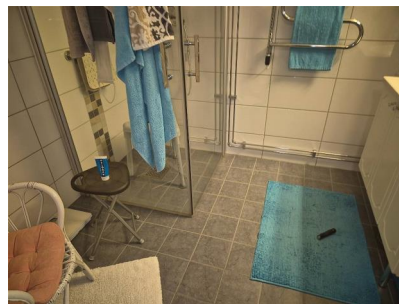
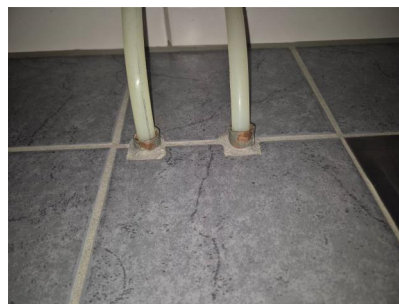
Rör genomföring finns i golv.

Rör genomföringar i golvet medför en ökad risk för att vatten tränger ner i omkringliggande konstruktioner och orsakar fuktskador.

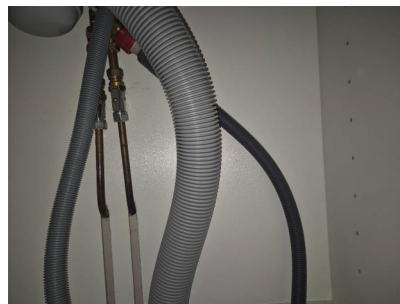
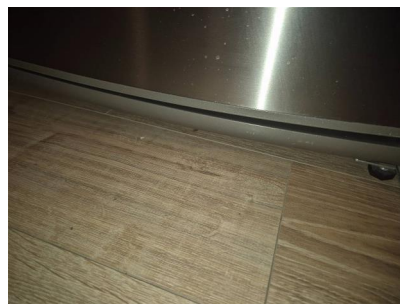
Upphångningsbygel saknas på avloppslang från diskmaskinen.  
- Fuktskydd saknas under kylskåp.

När upphångningsbygel saknas ökar risken för brott på slangen med läckage som möjlig följd.

För att hindra brott på avloppsslang rekommenderas komplettering av upphångningsbygel.

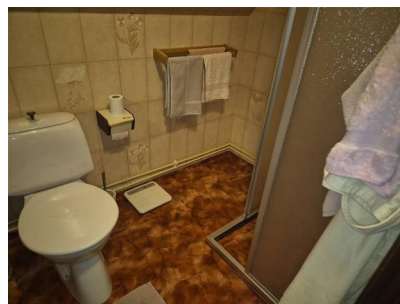
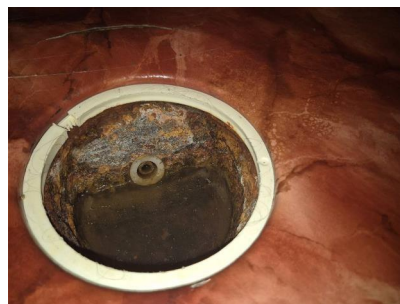
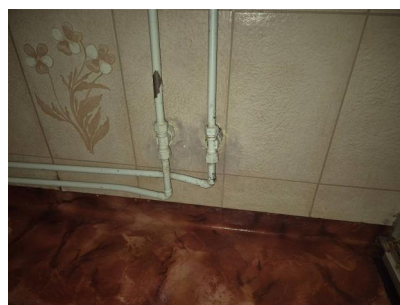
Våutrymmet har äldre yt-/tätskikt.

- Äldre gjutjärnsbrunn finns i utrymmet.
- rör genomföringar finns i duschdel.

Eftersom funktionen, som innebär att ytskiktet/tätskiktet ska vara vattentätt, kan vara nedsatt finns en ökad risk att vatten tränger igenom ytskiktet/tätskiktet med vattenskador i omkringliggande konstruktioner som följd.

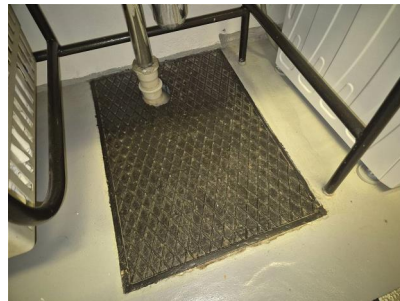
Avlopp från tvättställ går ner i rensluckan.
