**Fastighetsuppgifter**

Västby 1:61

Ringvägen 22

**Besiktningsuppgifter**

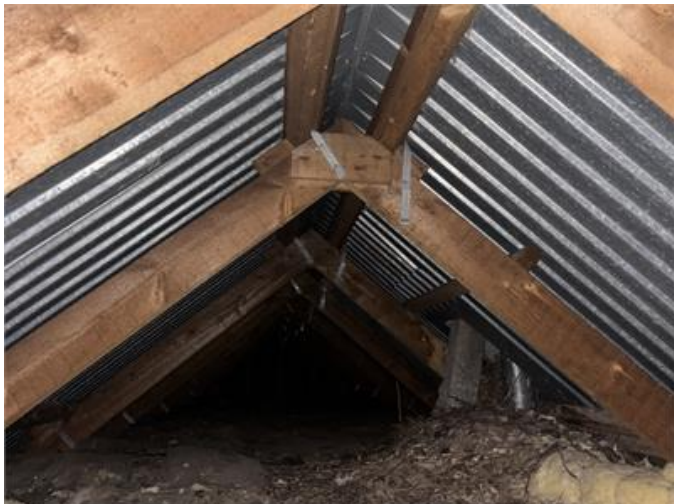
| Besiktningsresultat | | | | | |
|---|---|---|---|---|---|
| Nockvind | | X | | | Kondensskydd saknas under plåttak. |
| | | X | | | Vinden besiktigad från lucka. |

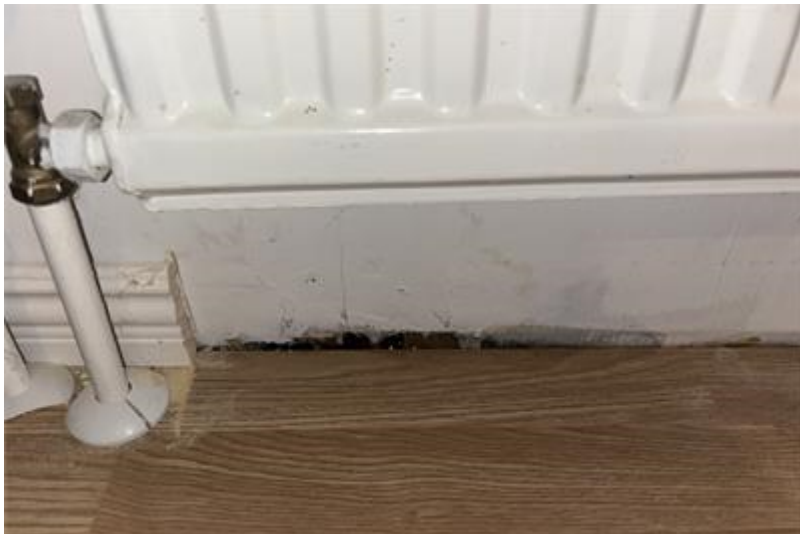
| Byggnadsdel | Väggsyll i Klädkammare |

Fuktkvoten i träsyll uppmättes till 12% FK.

Det kritiska gränsvärdet för mikrobiell tillväxt brukar anges till ca 17% fuktkvot (FK).

Uppmätt värde ligger under gränsvärdet för mikrobiell påväxt.

Träsyll är av tryckimpregnerat virke.

Väggsyll av tryckimpregnerat virke förekommer, tryckimpregnering kan i vissa fall medföra kraftiga egenemissioner och vara svårsanerat, fortsatt teknisk utredning rekommenderas.
