**Fastighetsuppgifter**

Ljungen 5

Ormbunksvägen 47

| Uppdragsnummer | A34901 |

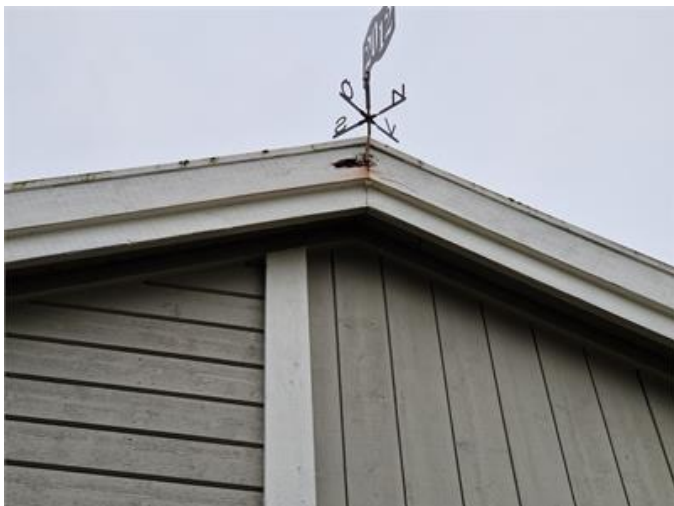
| Besiktningsresultat | | | | | |
|---|---|---|---|---|---|
| Tak | | X | | | Lokal rötskada noterades i vindskiva. Se även bild sid 5.<br>(Taket besiktat från mark och stickprovsmässigt från stege vid takfot) |

Tak:  
Lokal rötskada noterades i vindskiva.
