# Besiktningsprotokoll

Anticimex Försäkringsbesiktning i samarbete med Fastighetsbyrån

| Fastighetsadress:<br>Orleka Kronogården 2 | |

| Besiktningsdatum:<br>2025-09-12 | Protokollnummer:<br>69211918 |

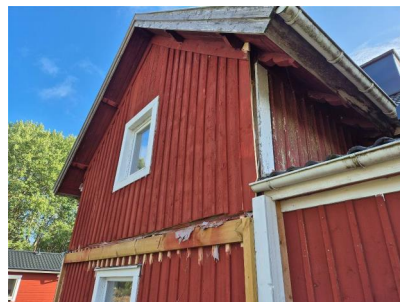
Fasadpanelen främst på södra sidan av huset och kring pannrumsdörren är ej färdigställd och har otättheter.

Slutför fasadrenoveringen fackmässigt, vid osäkerhet kontakta snickare för åtgärd.

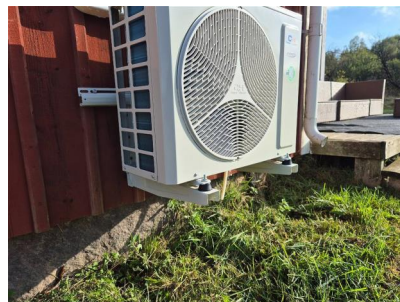
Kondensvatten från luftvärmepumpar utedel leds inte bort från husgrunden.

Detta medför ökad risk för att vatten tränger in i anslutande konstruktioner, vilket i sin tur kan leda till fuktrelaterade skador. Observera att besiktning av byggnadens värmesystem eller värmepumpen inte har ingått i uppdraget.

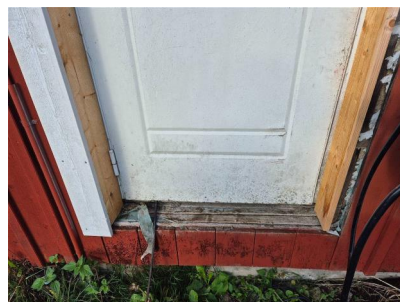
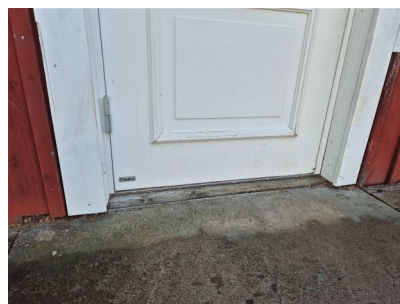
Tröskelbleck saknas under dörrar.

Avsaknad av tröskelbleck medför att det finns risk för att vatten kan rinna in och orsaka fuktskador på tröskel och/eller i kringliggande vägg och bjälklag.

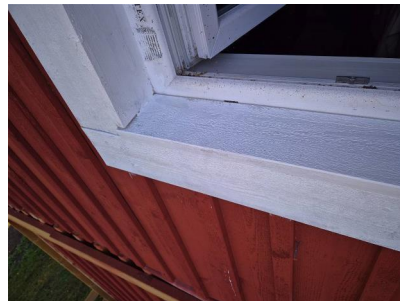
Fönsterbleck och överbleck saknas lokalt på fönster.

Avsaknad av plåptdetaljer medför en ökad risk för att vatten kan rinna in och orsaka fuktrelaterade skador i omkringliggande konstruktioner.

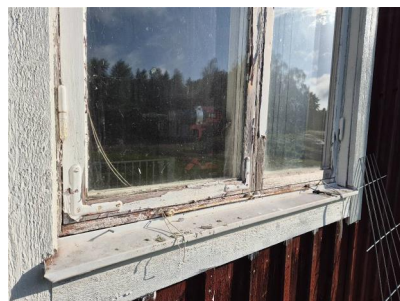
Vissa äldre fönster är i behov av målning/underhåll/kitt.

För att öka livslängden på fönster rekommenderas målning och underhåll för att undvika fuktrelaterade skador som följd.

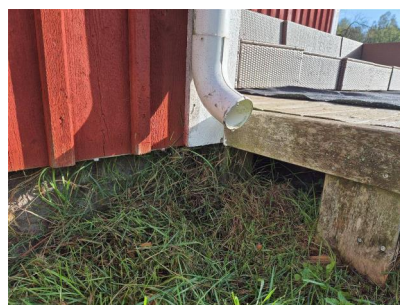
Stuprör avslutas nära husliv.

Stuprör som avslutas intill husliv (ovan mark) kan medföra en ökad fuktbelastning på grundmur/sockel med fuktrelaterade skador som följd.

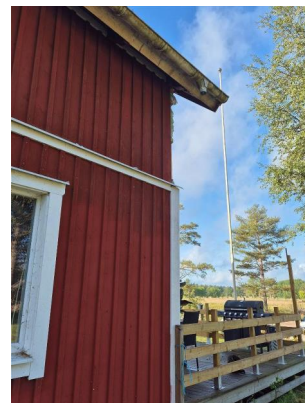
Stuprör saknas.

Eftersom stuprör saknas utsätts fasaden och grunden för ökad fuktbelastning, vilket i sin tur kan leda till fuktskador i bakomliggande konstruktioner.

Montera stuprör.

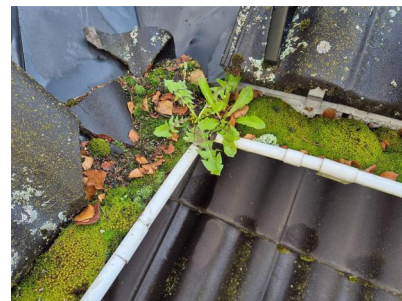
Hängrännor är skräpfyllda.

Eftersom hängrännor är fulla med skräp finns risk för fuktskador på fasad och sockel då vatten kan svämma över.

För att förhindra översvämning rekommenderas rensning av hängrännor.

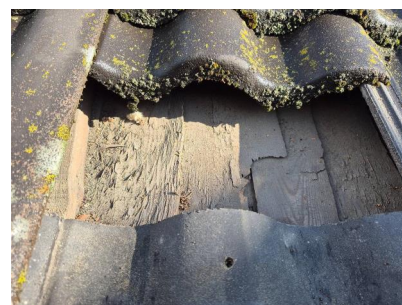
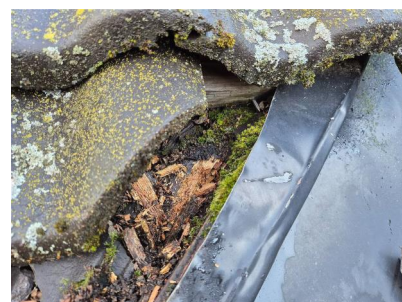
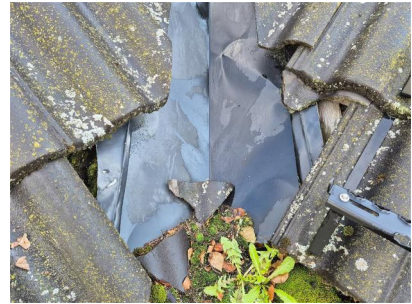
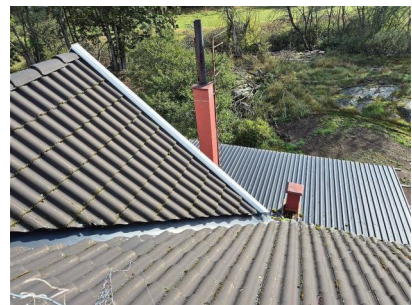
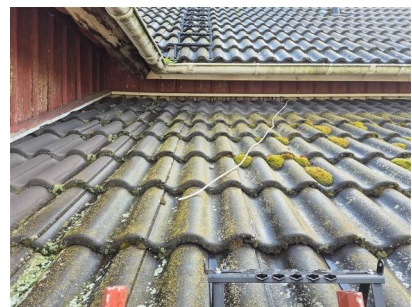
Rötskada i takläkt och spån pga. trasiga takpannor utmed rännal. Taksteg saknas på taket över entréhallen.

Rekommenderar att kontakt tas med fackman för åtgärd av ovanstående noteringar och omfattningen av fuktskadan samt i samband med detta göra en övergripande översyn av taken så inga liknande skador finns.

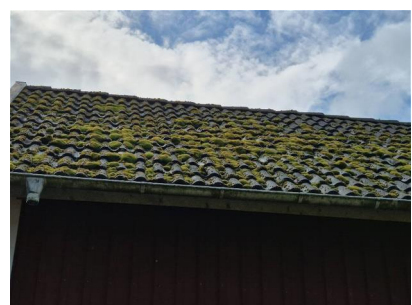
Mosspåväxt finns på taket

För att öka livslängden på taket rekommenderas att mossan tas bort från takpannorna.

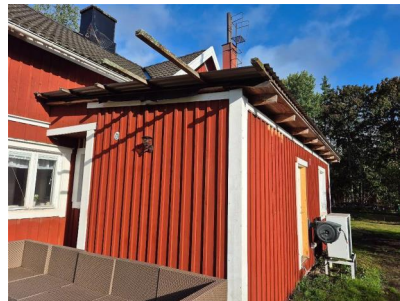
Låglutande plåttak är ej färdigställt.

Kontakta snickare för iordningsställande utav taket, takavslut, hängrännor/stuprör.

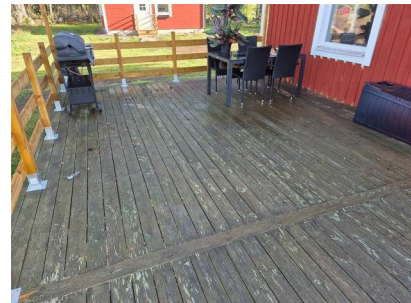
Altanen är äldre och har målning och underhållsbehov.

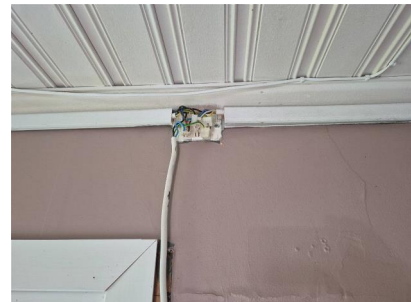
Delar av husets elinstallationer, och kabeldragningar är ej färdigställda, vissa delar av elinstallationerna i huset är äldre. Gruppförteckning över elcentralen finns ej.

Kontakta elektriker för översyn och slutföra husets elinstallationer.

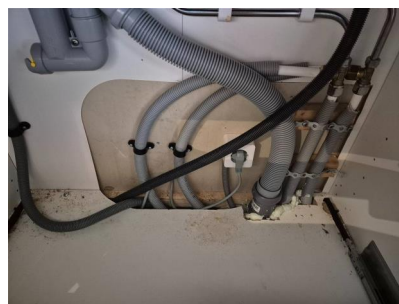
Fuktskydd saknas i diskbänksskåp.

Utan fuktskydd är det svårt att upptäcka läckage från rörledningar. Vatten kan då tränga in i omkringliggande konstruktioner och orsaka fuktskador.

Köksblandare ska ha avstängningsventil ovan diskbänk och svängstopp, vilket saknas.

För att upptäcka eventuella läckage, installera ett fuktskydd.

Rekommenderar att en siliconsträng läggs mellan diskbänksskivan och fönsterbrädan.

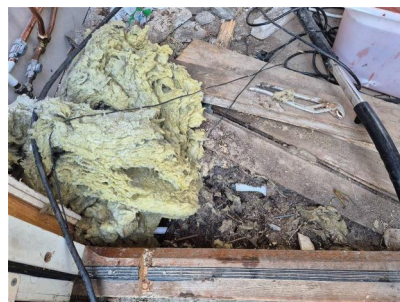
Pannrummets golv och väggar är inte färdigställda efter renovering.  
Äldre typ av gjutjärnsbrunn finns i utrymmet.

Kontakta fackman för fackmässig iordningsställande av hela utrymmet.

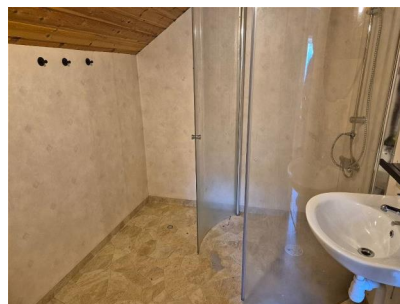
Hela utrymmet är i behov av renovering och passerat sin tekniska livslängd.

Äldre typ av ytskikt på väggar och golv som har ytskiktsskador.

Äldre typ golvbrunn utan vattenlås.

Rör genomföring finns i golvet.

Toalettstolen sitter löst.

Tätning saknas mellan avloppsstos och handfatets avloppsrör.

Renovering av utrymmet rekommenderas. Kontakta en behörig våtrumsentreprenör för en renovering innan utrymmet kan fuktbegjutas.

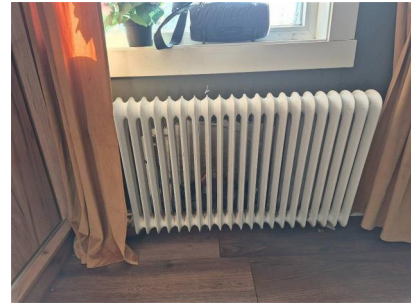
Radiator sitter löst och släppt från väggen.

Risk finns att radiatören släpper helt från väggen och orsakar fuktskador som följd.

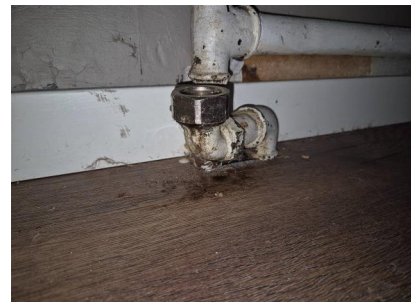
Dropläckage från radiatorkoppling.

Risk finns att läckaget orsakar fuktskada.

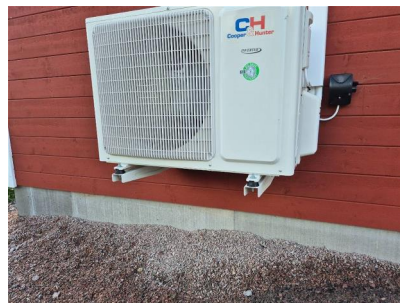
Kondensvatten från luftvärmepumpens utedel leds inte bort från husgrunden.

Detta medför ökad risk för att vatten tränger in i anslutande konstruktioner, vilket i sin tur kan leda till fuktrelaterade skador. Observera att besiktning av byggnadens värmesystem eller värmepumpen inte har ingått i uppdraget.

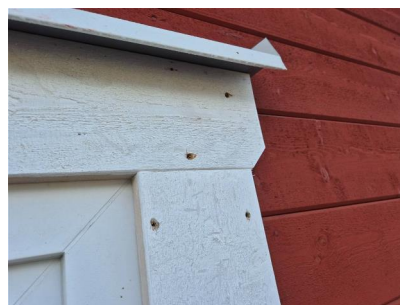
Vitmålade brädor kring garaget är endast grundmålade. Kapad yta på vindskivor är omålade.

Rekommenderar att ovanstående noteringar åtgärdas för att förlänga livslängden på trädetaljerna.

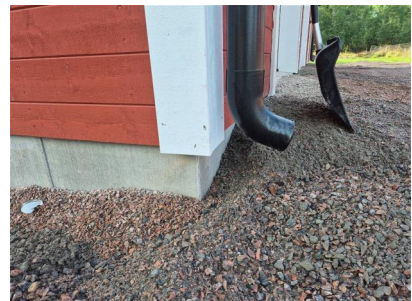
Stuprör avslutas nära husliv.

Stuprör som avslutas intill husliv (ovan mark) kan medföra en ökad fuktbelastning på grundmur/sockel med fuktrelaterade skador som följd.
