**Fastighetsuppgifter**

Mittfältet 5

Domargatan 14

| Uppdragsnummer | A34894 |

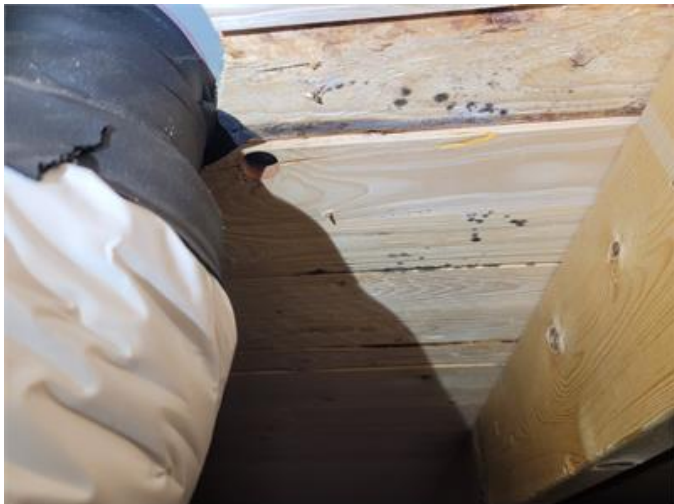
| Besiktningsresultat | | | | | |
|---|---|---|---|---|---|
| Vind | | X | | | Mikrobiell påväxt förekommer i begränsad omfattning, vilket bör kontrolleras regelbundet. Se bild. |

Mikrobiell påväxt förekommer i begränsad omfattning.
