Fastighetsbeteckning  
Högås-Sund 1:201  
Adress  
Högås Sund 213  
45196 Uddevalla

| Uppdragsnummer | P5049 |
| Besiktningsdatum | 2025-11-06 |
| Besiktningsföretag | OBM Besiktning Bohuslän AB |

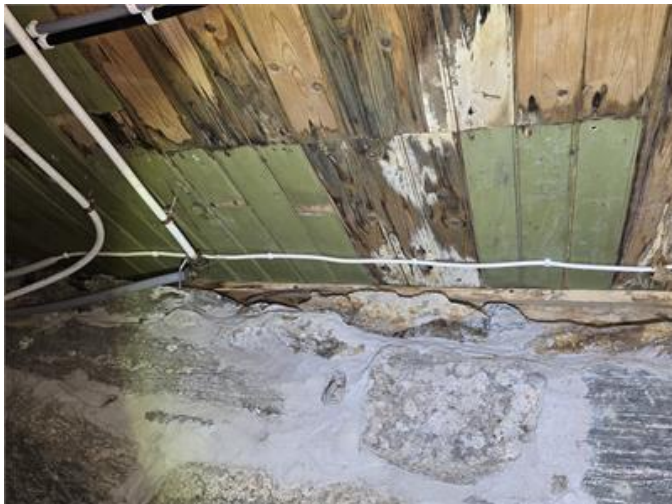
| Besiktningsresultat | | | | | |
|---|---|---|---|---|---|
| Grovkällare | | | X | | Äldre grovkällare med är generellt ansett en riskkonstruktion för fuktskador.<br>Något fuktig miljö samt svag avvikande mikrobiell lukt anas.<br>Mikrobiell påväxt/missfärgningar noteras lokalt i bjälklag.<br>Mindre rötskador noteras i syllstock.<br>Fuktvärden över gränsvärde uppmättes i bjälklaget.<br>Se kommentar/riskanalys samt bilaga "Kontroll av konstruktion". |

Grovkällare: Mikrobiell påväxt/missfärgningar på blindbotten, troligtvis från tidigare fuktskada.

En äldre grovkällare utsätts i regel för mer eller mindre permanent fuktpåverkan från angränsande mark. Täta ytskikt (plastmattor, vissa färger mm) samt konstruktioner och beklädnader med organiska material (träreglar mm) mot golv- och väggytor bör undvikas, då fuktpåverkan och mikrobiell tillväxt (mögel/bakterier) kan uppstå, vilket kan leda till att avvikande mikrobiella lukter upplevs. Det rekommenderas fackman kontaktas för vidare kontroll av omfattningen av noterade brister och utförande av lämplig åtgärd.

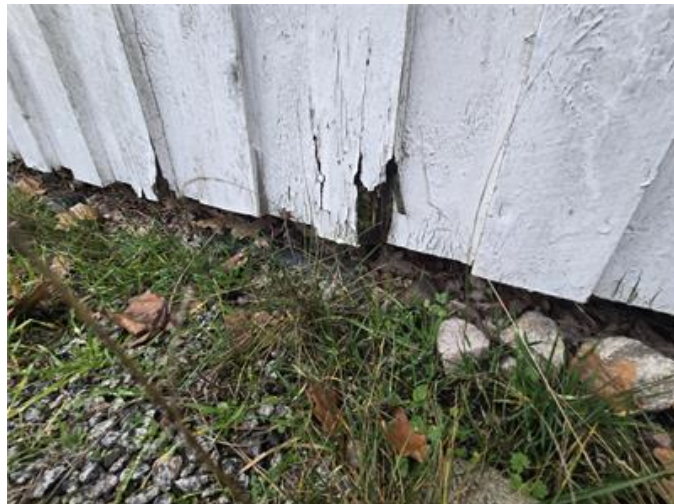
| Besiktningsresultat | | | | | |
|---|---|---|---|---|---|
| Fasad | | | X | | Underhåll/bytesbehov, färgsläpp samt rötskador generellt runt huset.<br>Se kommentar/riskanalys. |

Fasad: Exempelbild på rötskadad panel.

Fasadpanel med behov av underhåll/målning riskerar att drabbas av fukt- och rötskador. Rötskador försämrar konstruktionens vattenavvisande förmåga och medför risk för fuktskador även i bakomliggande konstruktion. Kontakta snickare för kontroll och åtgärd.

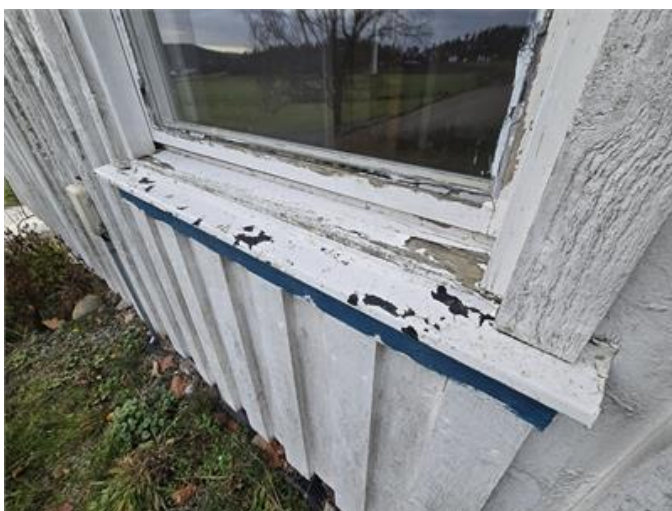
| Besiktningsresultat | | | | | |
|---|---|---|---|---|---|
| Fönster/Dörrar | | | X | | Flera fönster/dörrar har underhåll/bytesbehov, färgsläpp, rötskador samt otätheter förekommer.<br>Något fönster saknar bleck, tex Bad/Wc.<br>Färgsläpp samt bleck utan gaveluppvik noteras på flertal fönster.<br>Se kommentar/riskanalys. |

Fönster: Exempelbild på fönster med underhåll/bytesbehov.

När fönster/dörrar har bristfälligt underhåll och rötskador finns det en risk att fuktskador även kan uppstå i angränsande konstruktioner.

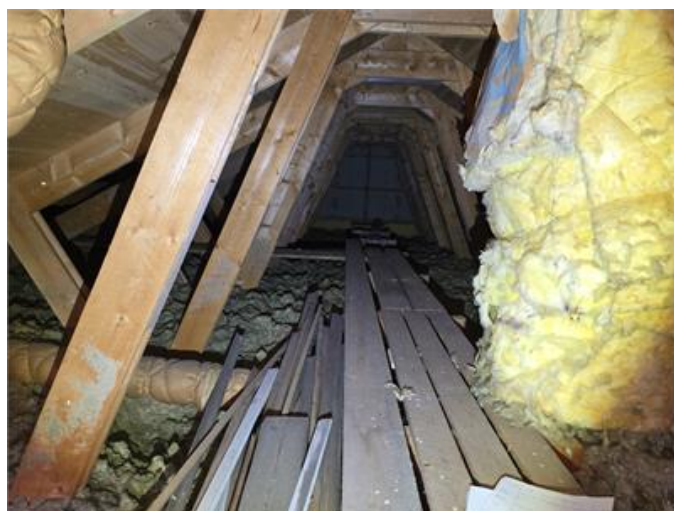
Nockvind: Översiktsbild från lucka, tillbyggd del från -91.

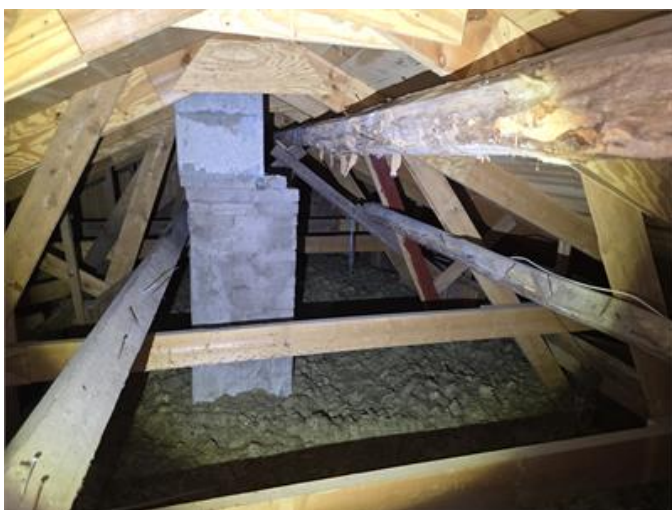
| Besiktningsresultat | | | | | |
|---|---|---|---|---|---|
| Nockvind | | X | | | Ytlig mikrobiell påväxt på underlagstak.<br>Se kommentar/riskanalys. |

Nockvind: Översiktsbild över äldre del mot öst.

Den mikrobiella påväxten på underlagstaket indikerar att vinden periodvis tillförs eller har tillförts fukt inifrån bostaden, som den kallare delen av året riskerar att kondensera mot underlagstaket (sk konvektionsskada). För att komma tillrätta med detta måste fukttillförseln inifrån bostaden minskas. Detta kan göras genom att ventilationen i bostaden förbättras samt att eventuella otätheter i vindsbjälklaget (tak/väggvinklar, genomföringar, vindslucka mm.) tätas.

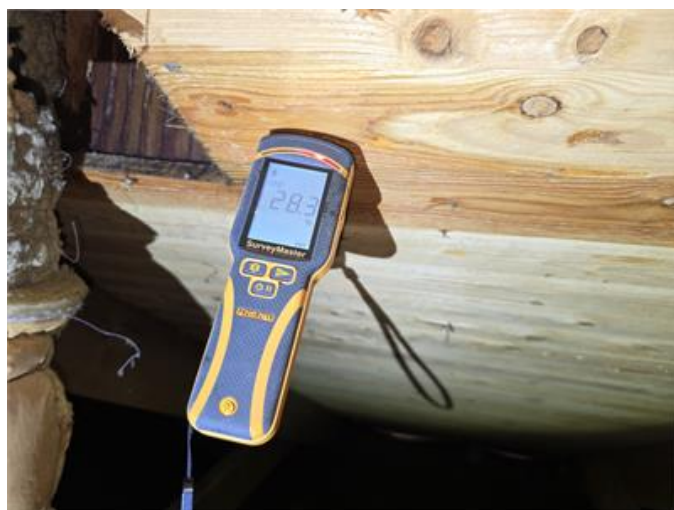
| Besiktningsresultat | | | | | |
|---|---|---|---|---|---|
| | | | X | | Fuktfläck noteras runt ventilationshuv.<br>Se bild. |

Nockvind: Fuktfläck/pågående inläckage vid ventilationshuv.

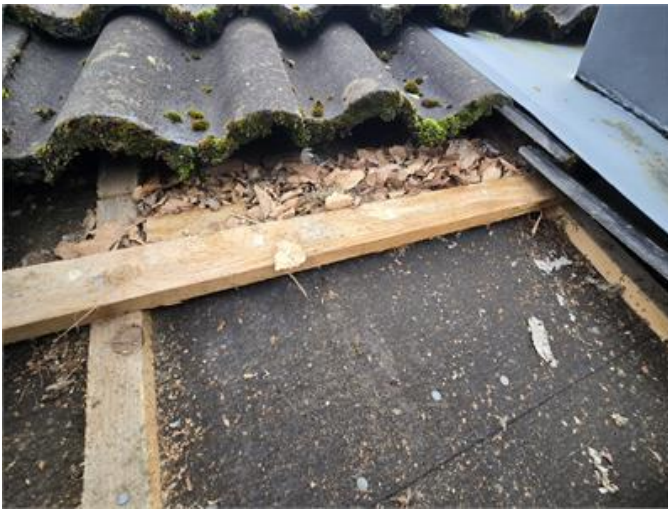
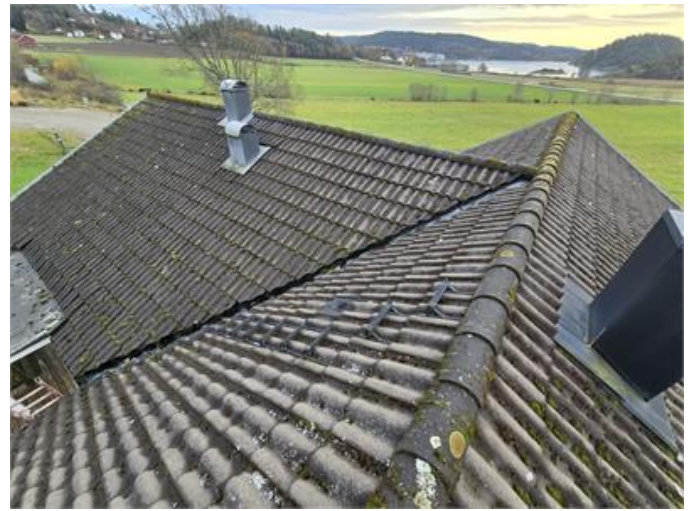
| Besiktningsresultat | | | | | |
|---|---|---|---|---|---|
| Tak | | X | | | Äldre (-91). Pannor har bristfälligt ytskikt samt påväxt (alger/mossa).<br>Löv/frömjöl noteras under pannor.<br>Färgsläpp på plåtar samt uppstickande spik noteras på vindskiveplåtar.<br>Takfotsplåt samt nocktätning finns ej.<br>Väderskydd/huv finns ej mot väst.<br>Nockpannor ej infästa.<br>Vindskivor har rötskador och bör bytas.<br>Se kommentar/riskanalys. |

Tak: Stickprovskontroll under pannor, löv/frömjöl noteras. Tak: Översiktsbild.

När underlagspappen är äldre kan sprickor förekomma, risk finns att fukt som kommer in under pannorna orsakar fuktrelaterade skador i underliggande konstruktioner.

Mossa binder fukt, vilket försämrar pannornas motståndskraft mot vatten och ökar risken för fuktskador i underliggande konstruktioner.

Nocktätning rekommenderas för att minska inträngning av regn/snö samt löv/skräp vianocken och därmed minskad fuktbelastning på papp och läkt.

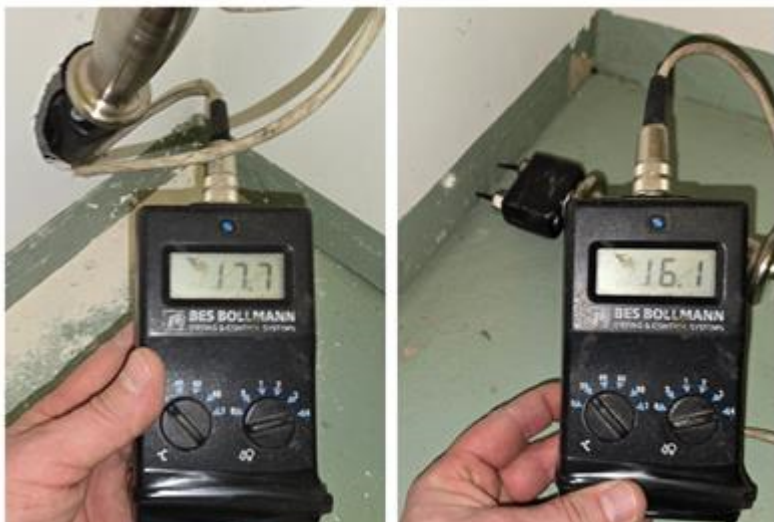
## Bilaga 1 för kontroll av valda konstruktioner

Svag avvikande lukt upplevdes i konstruktionen och fuktvärden i nivå med gränsvärdet för mikrobiell tillväxt uppmättes.

Fuktkvoten uppmättes till 16-18% i ytterväggsläkt samt innerväggsyll.

Risk för mikrobiell tillväxt föreligger vid en fuktkvot på 17% och rötskador >28%.

En äldre Suterrängkällare utsätts i regel för mer eller mindre permanent fuktpåverkan från angränsande mark. Täta yttskikt (plastmattor, vissa färger mm) samt konstruktioner och beklädnader med organiska material (tapeter, träreglar mm) mot golv- och väggytor bör undvikas, då fuktpåverkan och mikrobiell tillväxt (mögel/bakterier) kan uppstå, vilket kan leda till att avvikande mikrobiella lukter upplevs. För att helt bedöma status på konstruktionen krävs en fördjupad undersökning.

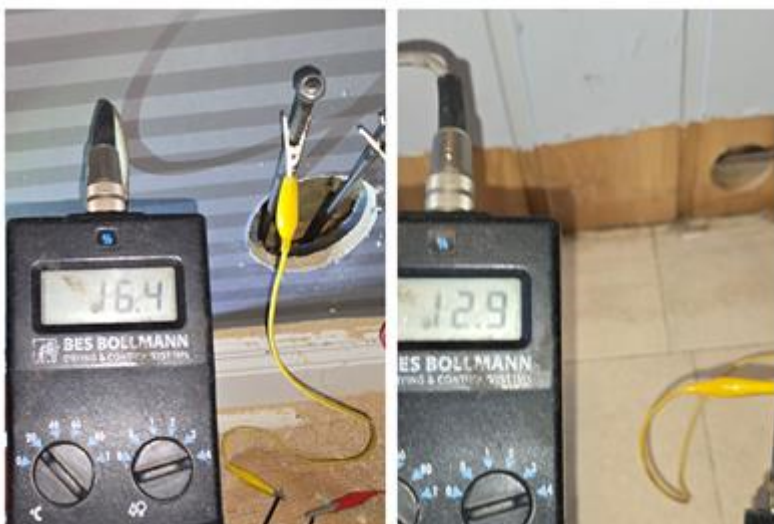
## Bilaga 2 för kontroll av valda konstruktioner

Kontroll av konstruktionen gjordes via stickprovsmässig håltagning i yttervägg i Sovrum mot norr samt bakom golvlist i Entré.

Ingen avvikande lukt upplevdes i konstruktionen och fuktvärden under gränsvärdet för mikrobiell tillväxt uppmättes.

Fuktkvoten uppmättes till 16-17% i ytterväggsyll och 12-13% i innerväggsyll.  
Risk för mikrobiell tillväxt föreligger vid en fuktkvot på 17% och rötskador >28%.

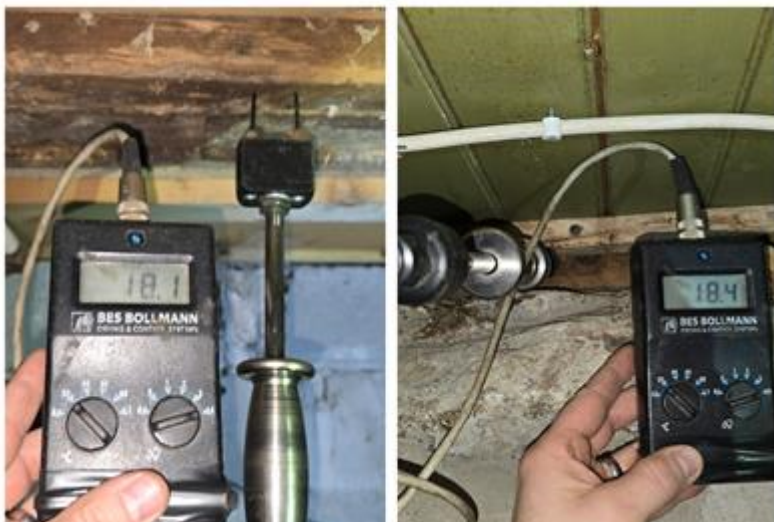
## Bilaga 3 för kontroll av valda konstruktioner

Kontroll av konstruktionen utfördes genom stickprovsmässig fuktmätning i syll och golvreglar. Fuktvärden över gränsvärde för mikrobiell tillväxt uppmättes.

Fuktkvoten i uppmättes till 16-19%.

Risk för mikrobiell tillväxt föreligger vid en fuktkvot på 17% och rötskador >28%.

En äldre grovkällare utsätts i regel för mer eller mindre permanent fuktpåverkan från angränsande mark. Täta ytskikt (plastmattor, vissa färger mm) samt konstruktioner och beklädnader med organiska material (träreglar mm) mot golv- och väggytor bör undvikas, då fuktpåverkan och mikrobiell tillväxt (mögel/bakterier) kan uppstå, vilket kan leda till att avvikande mikrobiella lukter upplevs. Det rekommenderas fackman kontaktas för vidare kontroll av omfattningen av noterade brister och utförande av lämplig åtgärd.
