# Besiktningsprotokoll

Anticimex Försäkringsbesiktning i samarbete med Fastighetsbyrån

| Fastighetsadress:<br>Stockvägen 57 | |

| Besiktningsdatum:<br>2025-11-05 | Protokollnummer:<br>69347294 |

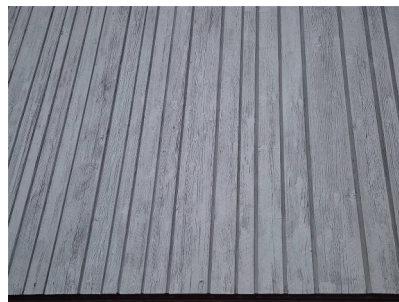
Fasadbeklädnaden har färgsläpp och torrsprickor.

Fasadbeklädnad och träkonstruktioner där målningsbehov finns riskerar att få fukt- och rötskador på grund av sämre vattenavvisande förmåga.

Ovan lägre tak noteras rötskador i nederdel av träpanel.  
Rötskadad panel bör bytas ut.

Kontakta fackman för total översyn av fasadpanelen, vilket inkluderar åtgärder i form av byte av rötskadad träpanel samt målning av övrig fasadpanel.

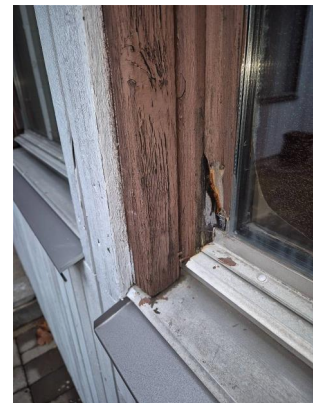
Fönster har färgsläpp, torrsprickor och lokala rötskador.

Fönsterbågar och fönsterkarmar där målningsbehov finns riskerar att få fukt- och rötskador på grund av sämre vattenavvisande förmåga.

För att öka livslängden på fönster rekommenderas allmänt målning och underhåll. Vissa rötskadade fönster bör bytas.

Kontakta fackman för bedömning och åtgärd.

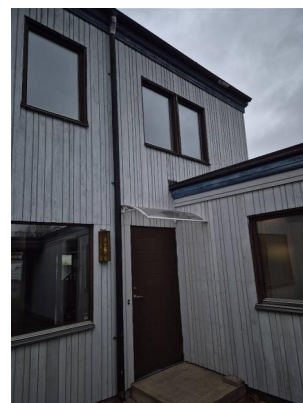
Lövsilar finns inte.

När det saknas lövsilar så finns det risk att det blir stopp i dagvattenledningen.

Plåtfalsen på stuprör är vänd in mot fasad.

För att hindra stopp i dagvattenledningar rekommenderas komplettering av lövsilar.

I syfte att motverka frostsprängning och vattensprut mot fasad bör stuprör vridas 180°.

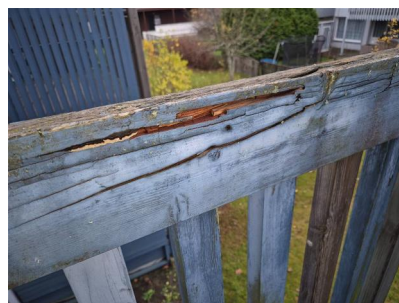
Träbalkong i sämre skick.

Räcke uppvisar rötskador och balkongtrall är märkt av ålder.

Kontakta fackman för översyn och åtgärd av hela balkongen.

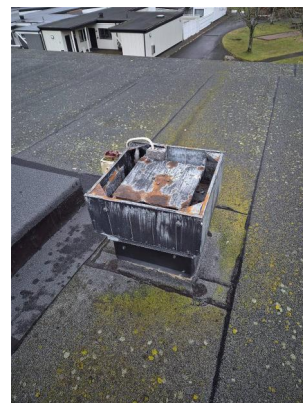
Takmonterad mekanisk frånluftsventilation bedöms vara ur funktion.

Kontakta fackman för en fördjupad kontroll av ventilationens funktionella brister samt därefter rätt åtgärd.

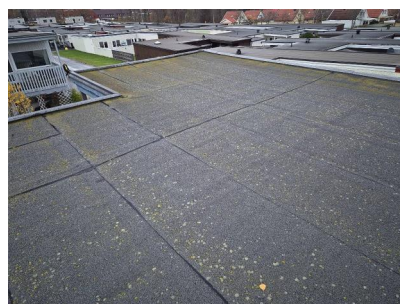
Takpappen är äldre.

Tätskiktet på ett platt/låglutande tak har enligt vår bedömning en begränsad livslängd. Eftersom takpappen är äldre har det ett minskat motstånd mot vattengenomträngning. Detta i sin tur kan leda till att takkonstruktionen drabbas av fuktskador.

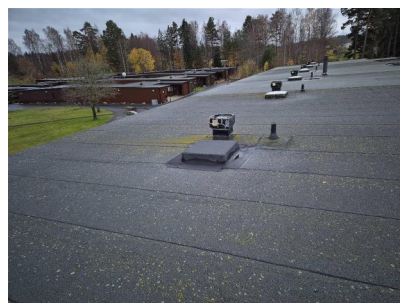
Takfönster är övertäckt med takpapp.

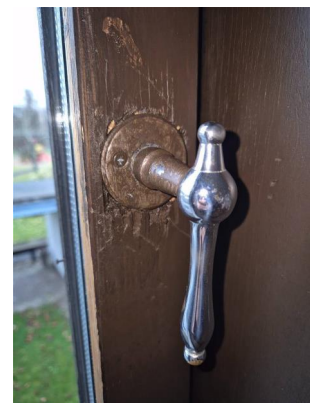
Flera fönster är svåra att öppna och handtag är trasiga.

Detta ska enligt säljare åtgärdas innan försäljning.

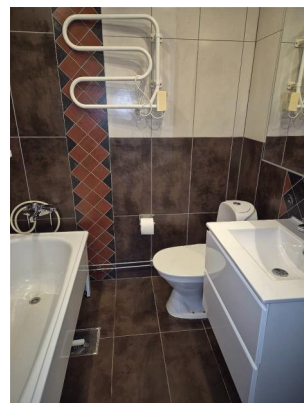
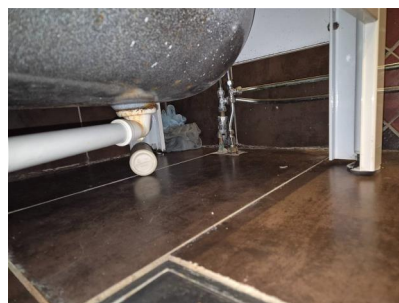
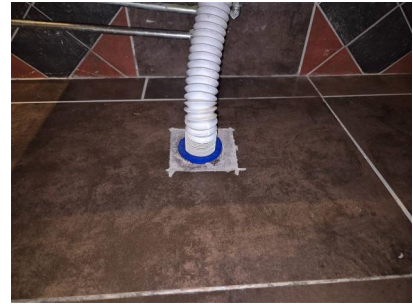
Våtutrymmet har äldre yt-/tätskikt.

Äldre golvbrunn av plast som ska bytas vid nästkommande renovering.

Rör genomföringar förekommer genom golvet under badkar (alltså i duschzonen).

Handfatsavlopp genom golv är inte korrekt tätad mot klinkergolv.

Förhöjd tröskel med uppvikt tätskikt saknas.

Ovanstående noteringar innebär ökad risk för fuktskador.

Jag rekommenderar nästkommande ägare att planera för åldersrelaterad renovering framöver.

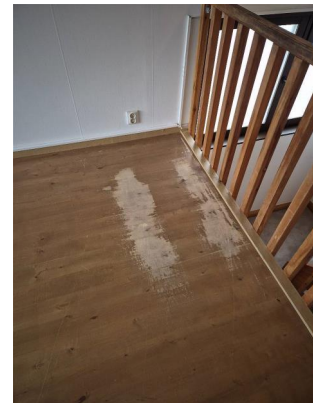
Ytskikt på golv är lokalt väldigt slitet.

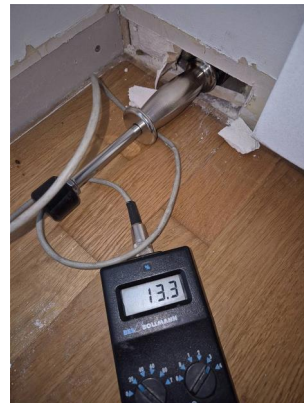
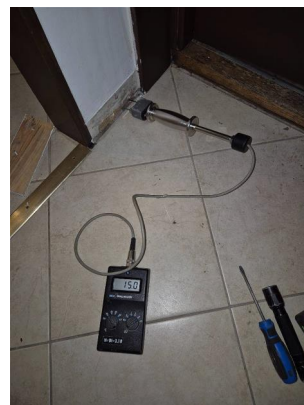
Vid kontroll av väggsyllar uppmättes fuktvärden under kritisk nivå för mikrobiell tillväxt och normal lukt upplevdes.

Fuktkvoten uppmättes till 13% i provhål 1 och 15% i provhål 2.

Risk för mikrobiell påväxt börjar vid 17%.

Kontroll av konstruktionen gjordes via två st provhål i vägg bakom golvssocklar.

Provhål 1 gjordes mot yttervägg bredvid fönster i vardagsrum.

Provhål 2 gjordes i kort mellanvägg innanför entredörr.

Innerväggsyll i provhål 2 bedöms vara tryckimpregnerad.

Synlig ytterväggsyll är oimpregnerad, dock bedöms det som troligt att det i ytterväggar finns dubbla syllar varav den undre bör vara tryckimpregnerad. Denna undre syll är svår att komma åt utan större ingrepp.

Ingen avvikande lukt känns i provhål.

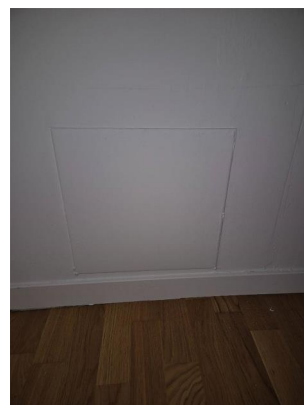
Under trappa finns en plåtlucka i vägg (någon form av servicelucka för vvs).

Vid besiktningstillfället är luckan övertapetserad.

Jag rekommenderar att man gör luckan besiktningsbar/åtkomlig framledes.

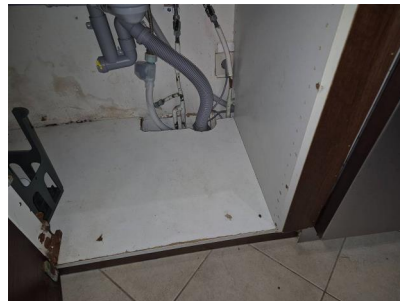
Fuktskydd saknas i diskbänksskåp.

Utan fuktskydd är det svårt att upptäcka läckage från rörledningar. Vatten kan då tränga in i omkringliggande konstruktioner och orsaka fuktskador.

För att upptäcka eventuella läckage, installera ett fuktskydd.

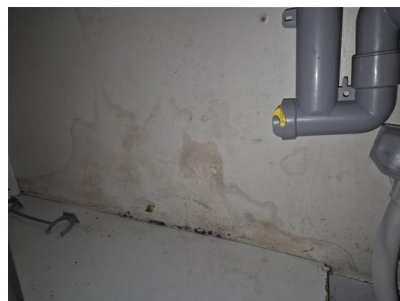
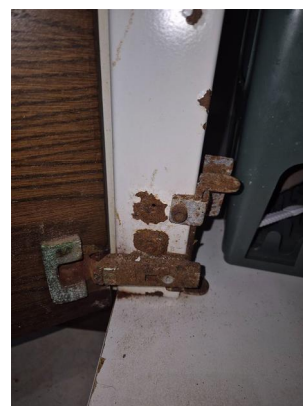
I diskbänksskåp syns tydliga tecken efter tidigare läckage/fuktskador. Fläckar och missfärgningar på vägg samt rostskadade gångjärn till diskbänksluckan.

Inga förhöjda fuktindikationer kunde uppmätas vid besiktningstillfället.

Rostskadade gångjärn kan behöva bytas ut framöver.

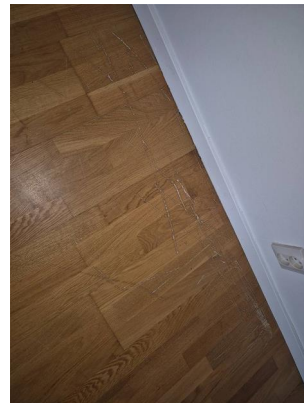
Stora revor noteras på ytskikt av golv nära vägg mot kök.

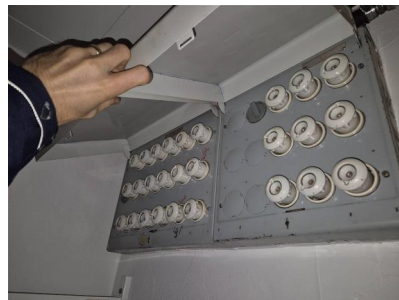
Jordfelsbrytare finns ej.

Det finns inget krav att hus byggda före år 2000 ska ha jordfelsbrytare. Jordfelsbrytaren minskar dock risken för personskador och brand orsakade av elanläggningen.

Kontakta en elektriker för kontroll och åtgärd.

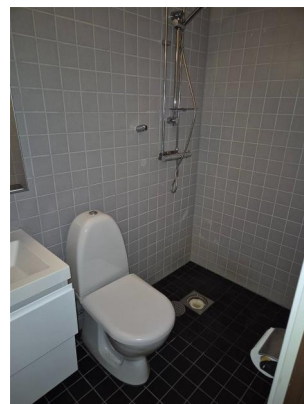
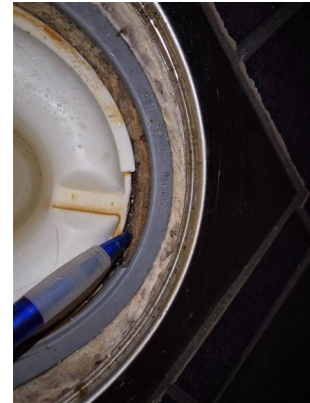
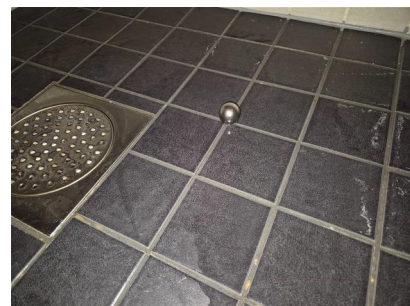
Golvbrunnsmanschett sticker fram under klämringen.

När brunnsmanchetten är felaktigt monterad innebär detta att klämringen inte kommer ner helt i sitt tänkta säte, vilket ger en ökad risk att fukt kan tränga ut på fel sida tätskiktet och därmed orsaka fuktskador.

Hålrums ljud noteras i klinkersättning.

Lokal svacka noteras på klinkersättning bredvid golvbrunnen med mindre mängd ståendes vatten.

Ovanstående noteringar innebär ökad risk för fuktskador på sikt.

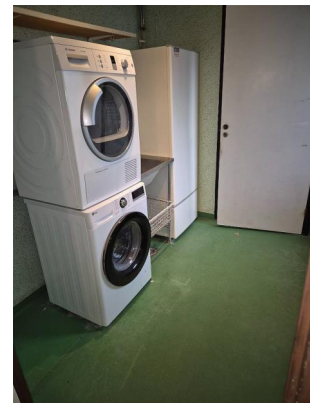
Våtutrymmet har äldre yt-/tätskikt.

Eftersom funktionen, som innebär att ytskiktet/tätskiktet ska vara vattentätt, kan vara nedsatt finns en ökad risk att vatten tränger igenom ytskiktet/tätskiktet med vattenskador i omkringliggande konstruktioner som följd.

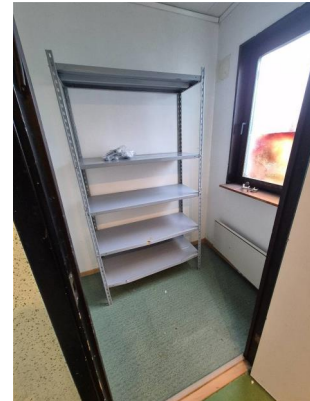
Under äldre plastmatta finns någon form av servicelucka i golv.
