Spännet 10

Stora Ängby allé 26

**Besiktningsuppgifter**

## Bilder och beskrivningar

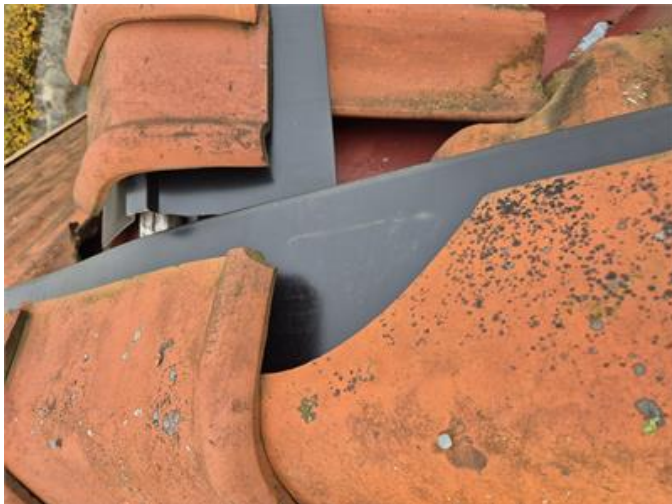
| Besiktningresultat | | | | | |
|---|---|---|---|---|---|
| Tak | | x | | | Några takpannor vid rännal bör ses över och justeras samt en trasignockpanna bytas. Läkt är lokalt oskyddad vid rännal och vid glipa mellan taknocksplåt vilket är en ökad risk för rötskador och läckage |

Bild från taknock med otäthet mellannockplåtar

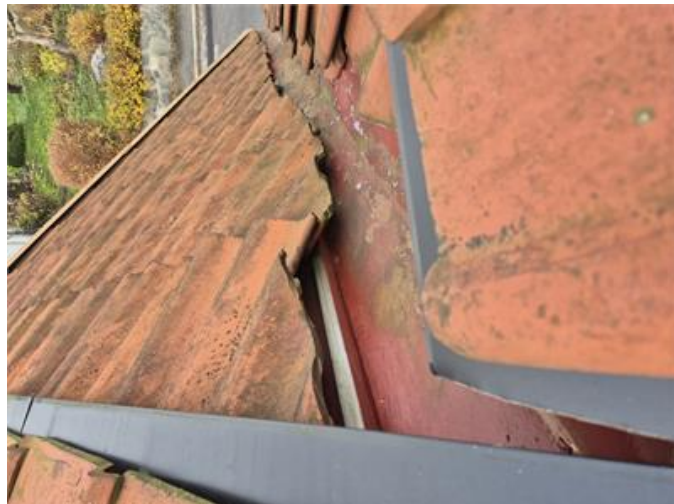
Bild från rännedal med oskyddad läkt vid plåtkant.

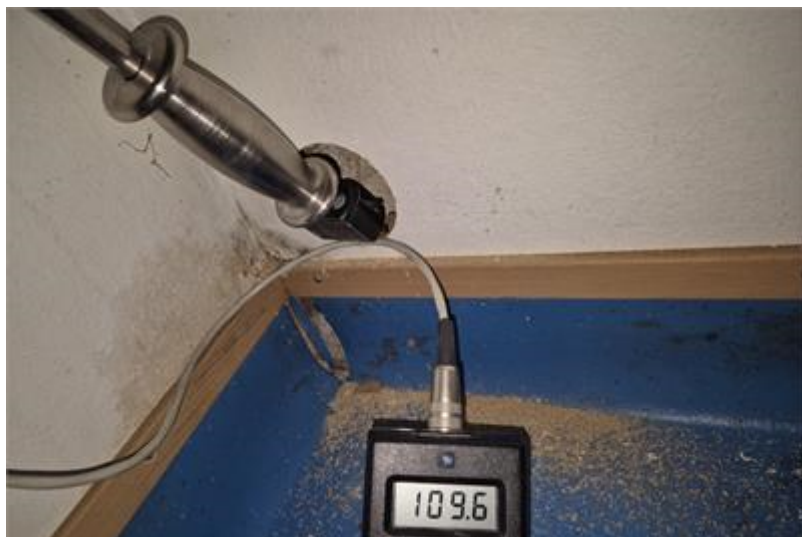
## Bilaga 1 för kontroll av valda konstruktioner

Via doshål i påreglad vägg uppmättes fuktkvot till 67% FK dvs helt fuktmättad/blöt väggregel samt en avvikande lukt upplevdes.

Relativ fuktighet i väggen var ca 82% RF.

Golv kontrollerades med mindre provhål i garderob/förråd, golvspånskiva mot betong är blöt och uppluckrad/upplöst.

Det kritiska gränsvärdet för mikrobiell tillväxt brukar anges till ca 15-17% fuktkvot (FK) eller ca 70-75% i relativ luftfuktighet (RF).

Resultatet av stickproven är relativt förväntat i äldre källare med äldre dränering.

P.g.a de uppmätta fuktvärdena och avvikande lukt samt tecken på fuktgenomslag bör en fortsatt teknisk undersökning av konstruktionerna göras samt åtgärder övervägas för en modern fuktsäker konstruktion i kombination med ny utvändigt dränering.
