# Besiktningsprotokoll

Anticimex Försäkringsbesiktning i samarbete med Fastighetsbyrån

| Fastighetsadress:<br>Hästhovsvägen 12 | |

| Besiktningsdatum:<br>2025-11-10 | Protokollnummer:<br>69364309 |

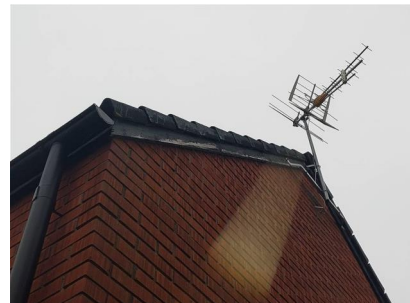
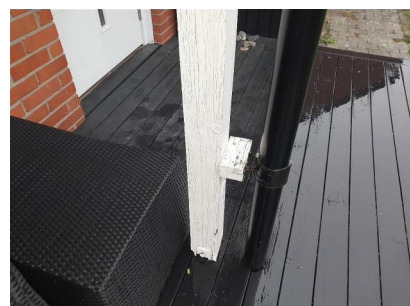
Vindskivor och en träplint på framsidan är i behov av målning/underhåll.

Träkonstruktioner där målningsbehov finns riskerar att få fukt- och rötskador på grund av sämre vattenavvisande förmåga. För att öka livslängden så rekommenderas målning och underhåll.

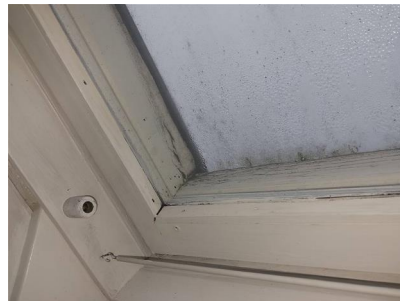
Mindre rötskador finns i fönsterna. (Takfönster).

Dessa bedöms inte ha lett till bakomliggande skador.

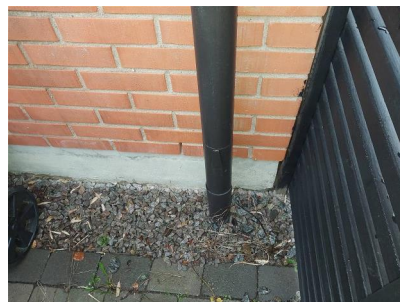
Lövsilar finns inte.

När det saknas lövsilar så finns det risk att det blir stopp i dagvattenledningen.

För att hindra stopp i dagvattenledningar rekommenderas komplettering av lövsilar.

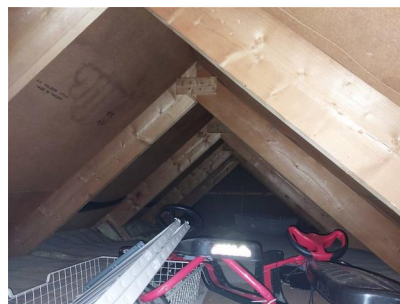
Underlagstaket består av träfiberskivor.(Masonit).

Eftersom underlagstaket består av träfiberskivor utan yttre täckning av papp under takbeklädnaden, finns risk vid ogynnsam väderlek att regnvatten/snö tränger in i skivskarvar med läckage på vindsutrymmet som följd. Med tiden kan även träfiberskivorna drabbas av fuktskador.

Fuktkvoten uppmättes till 13%.

Risk för mikrobiell tillväxt föreligger om den relativa fuktigheten i den omgivande luften är över 75%, vilket i furuvirke motsvarar en fuktkvot (FK) på 17%.

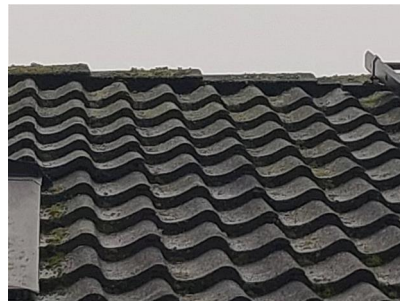
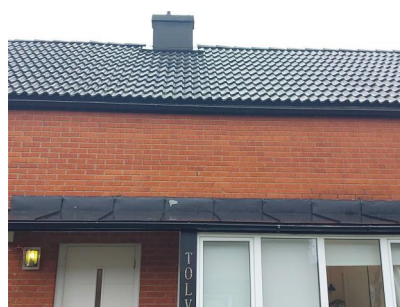
Mindre mosspåväxt finns på takpannor. (Baksidan).

Mossa som växer på taket kan leda till att taktäckningen har ett minskat motstånd mot vatteninträngning. Detta i sin tur kan leda till fuktskador på träläkt och takkonstruktionen vilket kan resultera i mikrobiella skador (angrepp av mikroorganismer).

Det är oklart hur gammalt taket är. (Troligen original).

Lokala färgsläpp noterades på det falsade plåttaket ovan entréhall

För att öka livslängden på taket rekommenderas att mossan tas bort från takpannorna.

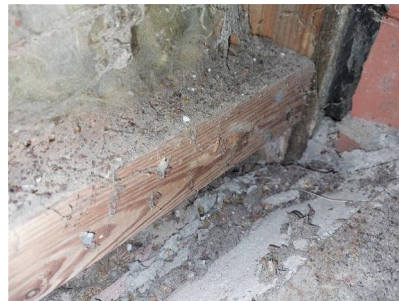
Betongplatta på mark med flytande golv.

Flytande golvkonstruktion och eventuella väggsyllar riskerar att drabbas av fuktskador på grund av naturlig fuktpåverkan om fuktskyddet är bristfälligt utfört alternativt saknas. Fuktvandring kan ske från marken genom betongen till organiskt material genom så kallad kapillärsugning och diffusion, vilket kan leda till skador med lukt av mikrobiell karaktär. Om golvkonstruktion och syllar är tryckimpregnerade kan även en kemisk lukt förekomma.

Fuktkvoten uppmättes till 15% i ytterväggssyllen och ingen avvikande lukt upplevdes vid besöket.

Risk för mikrobiell tillväxt föreligger om den relativa fuktigheten i den omgivande luften är över 75%, vilket i furuvirke motsvarar en fuktkvot (FK) på 17%.

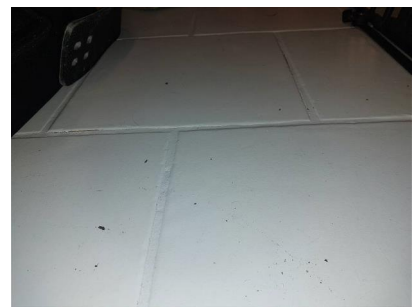
Klinker har släppt från underlaget ("Bom").

Felet som uppstått är att vidhäftningen mellan klinker och underlag har upphört. Sk "bom/ bomljud".

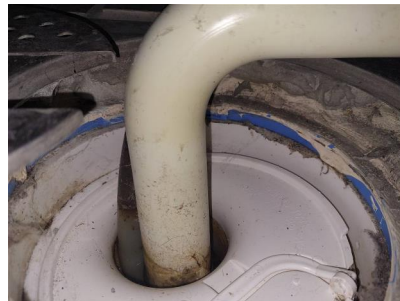
Tätskikt är felmonterat i golvbrunnen.

När tätskikt är felmonterat i golvbrunnen innebär det risk för fuktskador. Vatten kan tränga ner i omkringliggande konstruktioner med fuktrelaterade skador som följd.

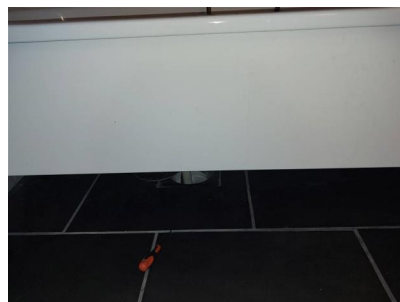
Golvlutning.

Golvfall mot golvbrunnen är anpassat för ett badkar.
