# Besiktningsprotokoll

Anticimex Försäkringsbesiktning i samarbete med Fastighetsbyrån

| Fastighetsadress:<br>Edsgatan 17 | |

| Besiktningsdatum:<br>2025-11-10 | Protokollnummer:<br>69377800 |

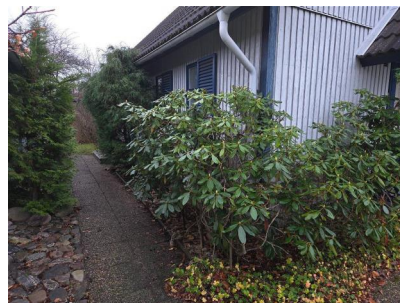
Växter finns i anslutning till byggnaden.

När det finns rabatter och växter nära byggnaden finns risk att fukt stannar kvar i väggarna. Detta kan i sin tur orsaka invändiga fuktskador. Växternas rötter kan också skada grundmuren och sätta dräneringsledningen ur funktion.

Området närmast huset rekommenderas att vara fritt från växtlighet.

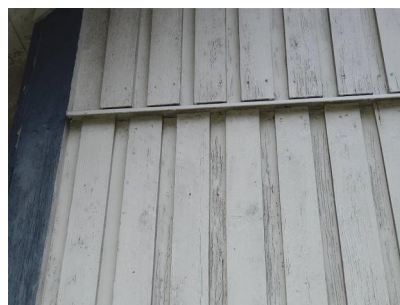
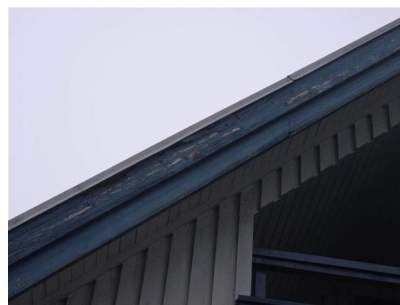
Fasadpanelen är i behov av målning/underhåll. Lokalt förekommer mindre rötskador speciellt vindskivor.

Fasadbeklädnad och träkonstruktioner där målningsbehov finns riskerar att få fukt- och rötskador på grund av sämre vattenavvisande förmåga. För att öka livslängden på fasadbeklädnaden rekommenderas målning och underhåll.

I samband med ommålning rekommenderas att de rötskadade panelbrädorna byts ut

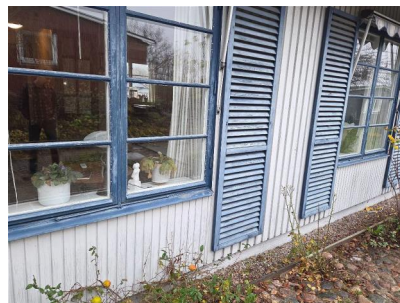
Fönster speciellt på södra sidan är solblekta och har mindre underhållsbehov

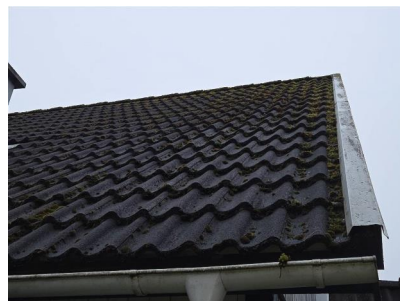
Yttertaket är äldre och mossa förekommer.  
Besiktat från mark och från stegen.

Takpannor, plåtdetaljer och underlagspapp har enligt vår bedömning en begränsad livslängd. Eftersom husets taktäckning är äldre har det ett minskat motstånd mot vatteninträngning. Detta i sin tur kan leda till fuktskador på träläkt och vidare ner i underliggande konstruktioner.

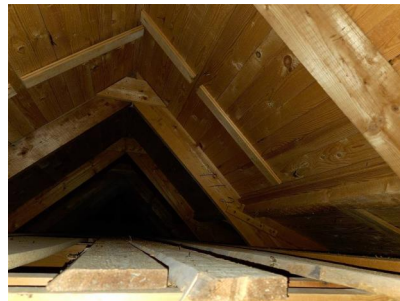
Vid kontroll av vinden uppmättes fuktvärden under kritisk fuktnivå för mikrobiell tillväxt och en normal lukt upplevdes. Fuktkvoten i underlagstak/takbjälkar uppmättes vid besiktningstillfället till ca 10 %.

Detta värde varierar dock under året beroende på årstid och utomhusklimat.

Risk för mikrobiell tillväxt föreligger om den relativa fuktigheten (RF) i den omgivande luften är över 75% vilket i furuvirke motsvarar en fuktkvot (FK) på 17%.

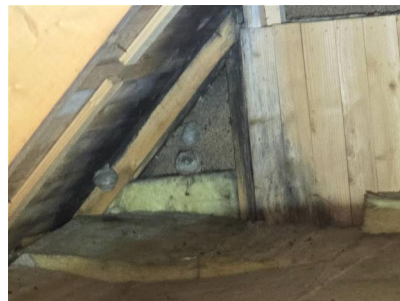
Påväxt förekommer i mindre omfattning vid gavlar. Risk för att detta kan förvärras. Bedömningen är att detta beror på läckage av bostadsluft upp till vinden. Se om bostadsventilation under allmänt hus.

Bostadens allmänventilation kan med fördel förbättras. Som åtgärd rekommenderas generellt mekanisk frånluft med kontinuerlig drift i våtrum och friskluftsintag i sovrum/vardagsrum. Frånluftsventilationens uppgift är att transportera bort bland annat emissioner, fukt och föroreningar från huset.

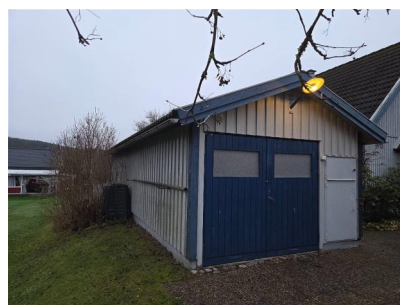
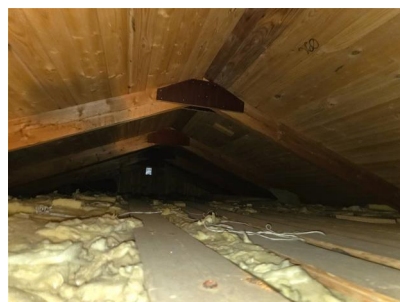
Underhållsbehov utvändigt på trädetaljer. Vind besiktad från och omkring lucka.

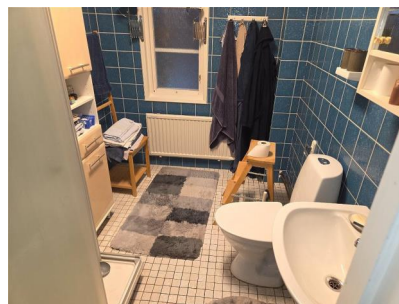
Våtrummet har äldre yt-/tätskikt med kakel och klinkers.  
 - Äldre golvbrunn.  
 - Rensplugg saknas, luktrisk  
 . Rör genom golv

Eftersom funktionen, som innebär att ytskiktet/tätskiktet ska vara vattentätt, kan vara nedsatt finns en ökad risk att vatten tränger igenom ytskiktet/tätskiktet med vattenskador i omkringliggande konstruktioner som följd.

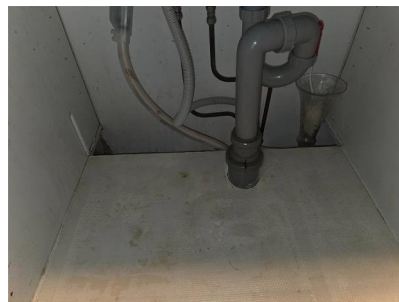
Fuktskydd saknas i diskbänksskåp.

Utan fuktskydd är det svårt att upptäcka läckage från rörledningar. Vatten kan då tränga in i omkringliggande konstruktioner och orsaka fuktskador.

För att upptäcka eventuella läckage, installera ett fuktskydd.

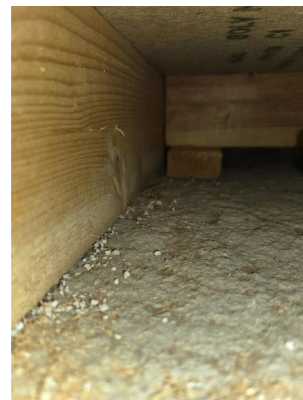
Vid kontroll av konstruktion uppmättes fuktvärden strax över kritisk nivå för mikrobiell tillväxt och mindre avvikande lukt upplevdes. Kontroll utförd i golv under kyl.

Grundläggningen består av en betongplatta på mark utan underliggande isolering och med ett uppreglat isolerat golv dikt an betongen. Denna konstruktion får ofta skador på grund av naturlig fuktvandring. Fuktkvoten uppmättes till över 17% i kloss och den relativa fuktigheten till ca 79 %.

Det finns risk för mikrobiell tillväxt om den relativa fuktigheten (RF) i den omgivande luften är över 75 %. I furuvirke motsvarar det en fruktighet (FK) på 17%

Vi rekommenderar en fördjupad undersökning för att bedöma orsak och omfattning. Det är viktigt att tänka på att denna rekommendation om fördjupad undersökning gäller hela entreplan.

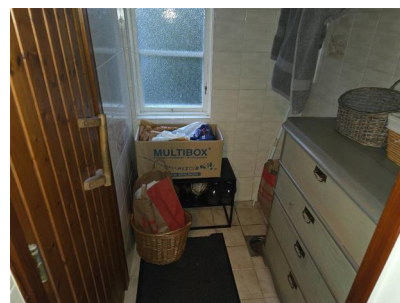
Våtutrymmet har äldre yt-/tätskikt med klinkers på golv. Golvbrunn äldre och djupt placerad.

Eftersom funktionen, som innebär att ytskiktet/tätskiktet ska vara vattentätt, kan vara nedsatt finns en ökad risk att vatten tränger igenom ytskiktet/tätskiktet med vattenskadorna i omkringliggande konstruktioner som följd.
