**Fastighetsuppgifter**

Strandskatan 5

Stockrosgatan 9

| Uppdragsnummer | A34809 |

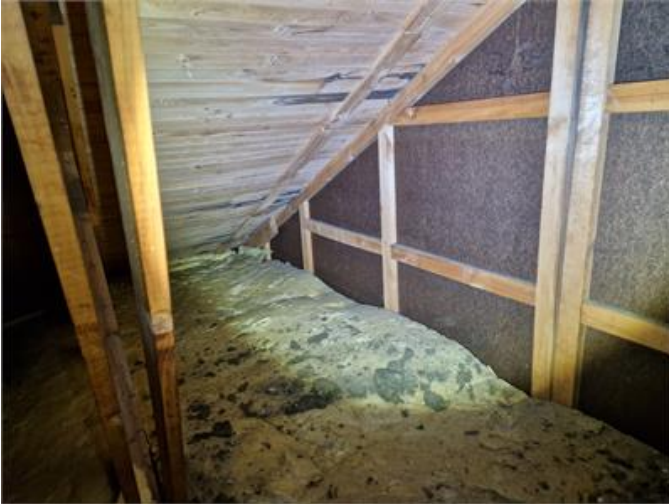
| Besiktningsresultat | | | | | |
|---|---|---|---|---|---|
| <b>Vind</b> | | X | | | Fuktfläckar/missfärgningar förekommer i underlagstak. Dessa bedöms vara äldre, sedan innan takomläggning, men bör kontrolleras regelbundet för att se om förändringar sker. Se även bild sid 5. |

Vind:  
Fuktfläckar/missfärgningar förekommer i underlagstak.
