# Besiktningssprotokoll

Anticimex Försäkringsbesiktning i samarbete med Fastighetsbyrån

Fastighetsbeteckning: Vitsippan 6	
Fastighetsadress: Borgmästaregatan 24	
Postnummer: 434 32	Ort: Kungsbacka

Besiktningdatum: 2025-11-05	Protokollnummer: 69372833
Temperatur: 12 °C	Väderlek: Regn
Tekniker: Lars Kullenstein	
E-post: Lars.Kullenstein@anticimex.se	
Kontor: Göteborg	
Närvarande: Fastighetsägare

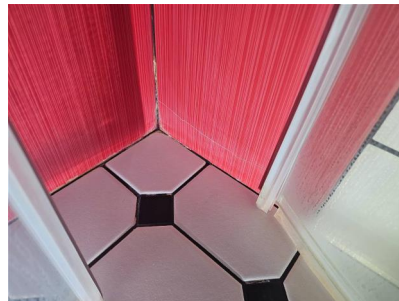
### Entréplan / Dusch/Toalett

Sprickor och bom i kakelplattor finns lokalt i duschzon.

Felet som uppstått är att vidhäftningen mellan kakel och underlag har upphört. Sk "bom/ bomljud".

För åtgärd rekommenderas kontakt med behörig våtrumstekniker.

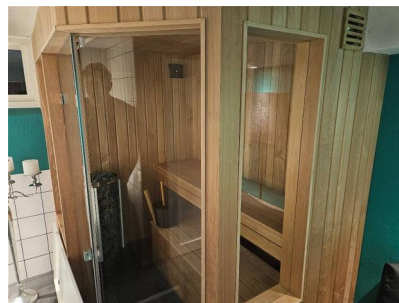
### Källarplan / Bastu

Bastu mot källaryttvägg.

Placering med bastu mot källaryttvägg bedöms som riskfylld ur fuktsynpunkt, risk för ökad fuktighet i konstruktionen föreligger om plastfolie finns monterad i väggen.
