# Besiktningsprotokoll

Anticimex Försäkringsbesiktning i samarbete med Fastighetsbyrån

| Fastighetsadress:<br>Högmoravägen 92 | |

| Besiktningsdatum:<br>2025-11-10 | Protokollnummer:<br>69373594 |

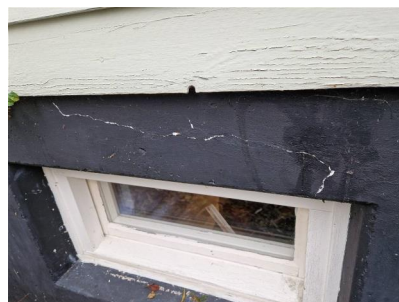
Sprickor finns i sockel.

Dessa bedöms inte ha lett till bakomliggande skador.

Underhåll/tätning rekommenderas.

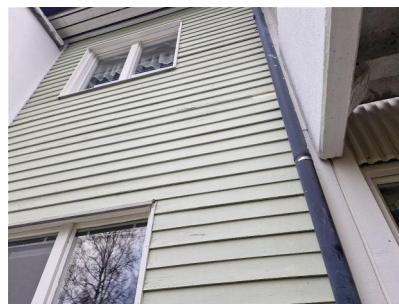
Fasadpanelen är i behov av målning/underhåll. (Framförallt på baksida.)

Fasadbeklädnad och träkonstruktioner där målningsbehov finns riskerar att få fukt- och rötskador på grund av sämre vattenavvisande förmåga. För att öka livslängden på fasadbeklädnaden rekommenderas målning och underhåll.

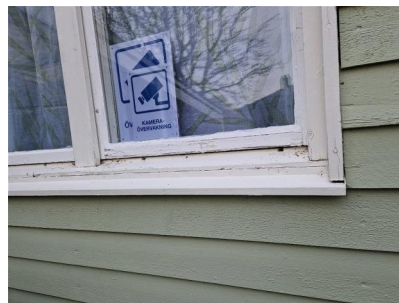
Fönster är i behov av målning/underhåll.

Fönsterbågar och fönsterkarmar där målningsbehov finns riskerar att få fukt- och rötskador på grund av sämre vattenavvisande förmåga.

För att öka livslängden på fönster rekommenderas målning och underhåll.

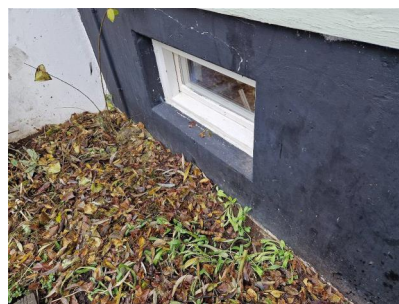
Fönsterbleck saknas på källarfönster.

Avsaknad av fönsterbleck medför en ökad risk för att vatten kan rinna in och orsaka fuktrelaterade skador i omkringliggande konstruktioner.

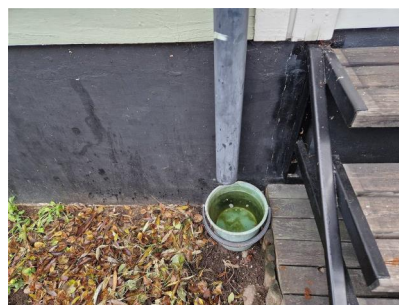
Stuprör avslutas nära husliv.

Stuprör som avslutas intill husliv (ovan mark) kan medföra en ökad fuktbelastning på grundmur/sockel med fuktrelaterade skador som följd.

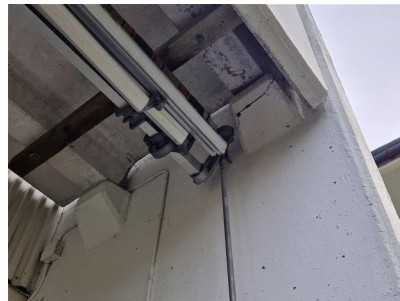
Spricka finns vid infästning balkong.

Det rekommenderas att fackman kontaktas för vidare kontroll.

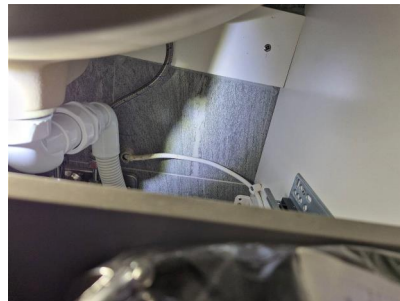
Kopplingsdosa saknas på genomföring till eluttag.

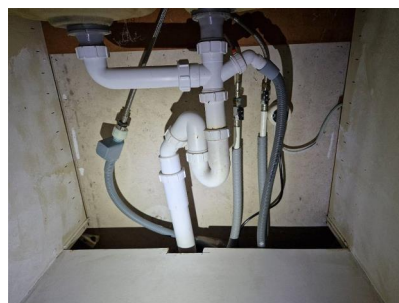
Fuktskydd saknas i diskbänksskåp.

Utan fuktskydd är det svårt att upptäcka läckage från rörledningar. Vatten kan då tränga in i omkringliggande konstruktioner och orsaka fuktskador.

Slangar/rör/slangklämmor är inte korrekt fast monterade, vilket i sin tur kan leda till läckage och fuktskador.

För att upptäcka eventuella läckage, installera ett fuktskydd.

Vi rekommenderar att du kontaktar en fackman för kontroll och åtgärd.
