# Besiktningsprotokoll

Anticimex Försäkringsbesiktning i samarbete med Fastighetsbyrån

| Fastighetsadress:<br>Solvägen 1 | |

| Besiktningsdatum:<br>2025-11-11 | Protokollnummer:<br>69365883 |

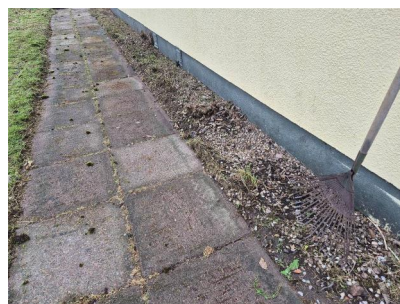
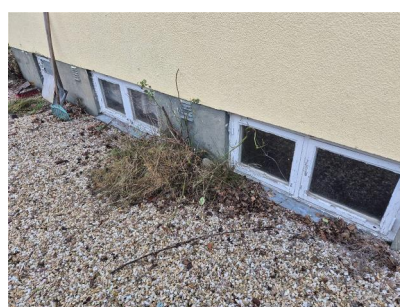
Växter finns i anslutning till byggnaden.

När det finns rabatter och växter nära byggnaden finns risk att fukt stannar kvar i väggarna. Detta kan i sin tur orsaka invändiga fuktskador. Växternas rötter kan också skada grundmuren och sätta dräneringsledningen ur funktion.

Området närmast huset rekommenderas att vara fritt från växtlighet.

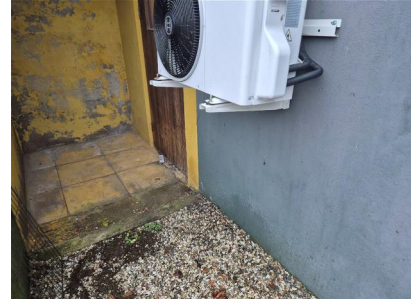
Kondensvatten från luftvärmepumpens utedel leds inte bort från husgrunden.

Detta medför ökad risk för att vatten tränger in i anslutande konstruktioner, vilket i sin tur kan leda till fuktrelaterade skador. Observera att besiktning av byggnadens värmesystem eller värmepumpen inte har ingått i uppdraget.

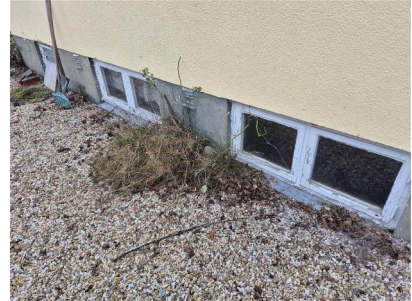
Kitt/-färgsläpp finns från äldre fönster.

Detta medför ökad risk för fuktskador.

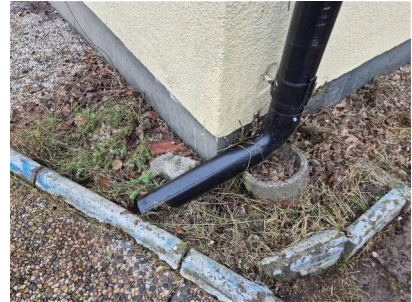
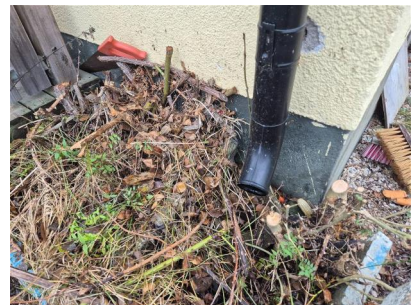
Stuprör avslutas nära husliv (se även notering Källarplan Allmänt)

Stuprör som avslutas intill husliv (ovan mark) kan medföra en ökad fuktbelastning på grundmur/sockel med fuktrelaterade skador som följd.

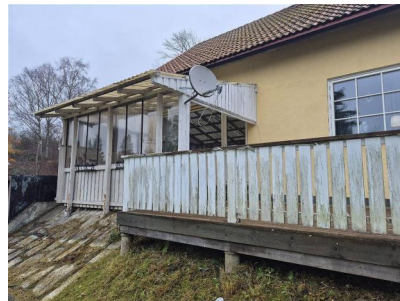
Altanräcke samt övriga träkonstruktioner har färgsläpp och torrsprickor.

Altanräcke och träkonstruktioner där målningsbehov finns riskerar att få fukt- och rötskador på grund av sämre vattenavvisande förmåga.

Vi rekommenderar att du utför målning/underhåll av altanräcke och träkonstruktioner.

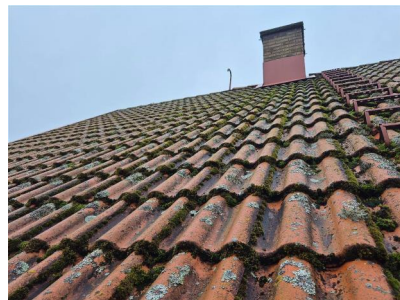
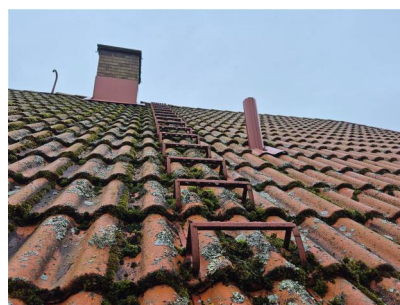
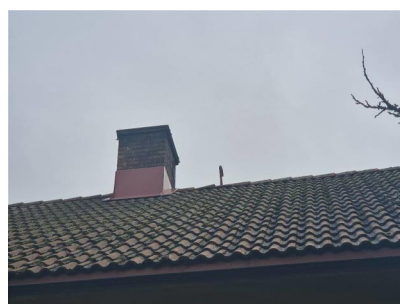
Mosspåväxt finns på takpannorna.

Mossa som växer på taket kan leda till att taktäckningen har ett minskat motstånd mot vatteninträngning. Detta i sin tur kan leda till fuktskador på träläkt och takkonstruktionen vilket kan resultera i mikrobiella skador (angrepp av mikroorganismer).

För att öka livslängden på taket rekommenderas att mossan tas bort från takpannorna.

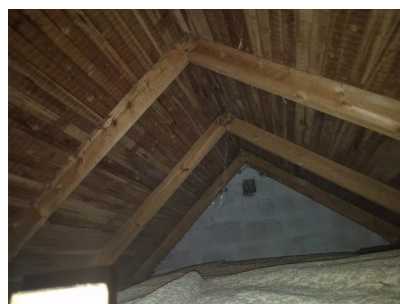
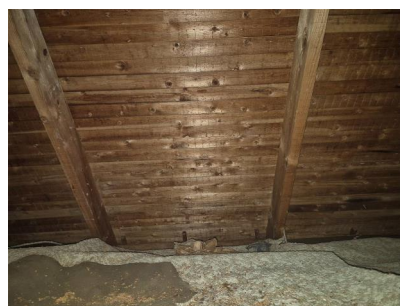
Expansionskärl finns installerad på vind.

Expansionskärl som är i bruk på vinden är olämpligt placerat då ett läckage kan leda till att vatten rinner ut i omkringliggande konstruktioner med fuktskador som följd.

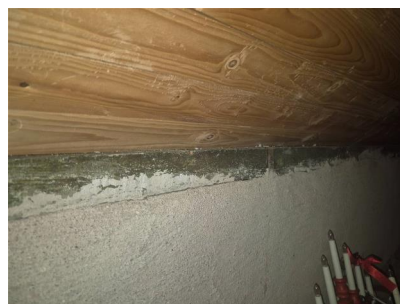
Träskyddsbehandlade regler förekommer, dessa kan avge avvikande lukt om de fuktutsätts.

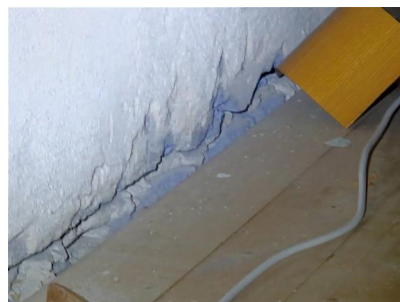
Blå lättbetong finns i byggnaden.

Denna typ av lättbetong är i vissa fall radonhaltig.

Vi rekommenderar en radonmätning eller att du kontrollerar om radonmätning har genomförts tidigare.

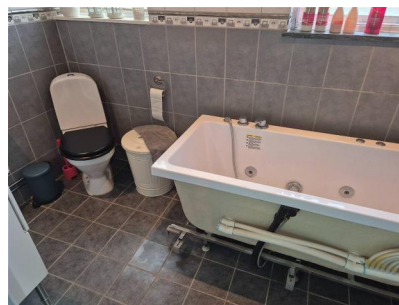
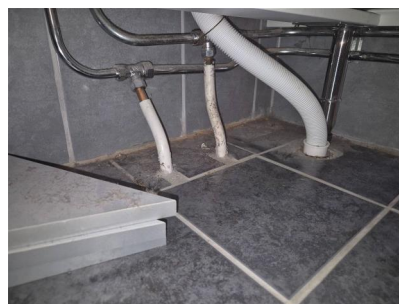
Rör genomföring finns i golv och fönster finns nära dusch/badplats.

Rör genomföringar i golv medför en ökad risk för att vatten tränger ner i omkringliggande konstruktioner och orsakar fuktskador. Vid uppbyggnaden av utrymmet var detta tillåtet och utförandet anses därför vara fackmässigt utfört. I dagens branschregler är detta inte längre tillåtet.

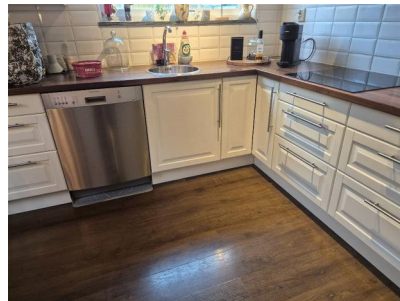
Droppskydd finns ej under inbyggadskyl/frys eller i diskbänkskåp.

Montera droppskydd.

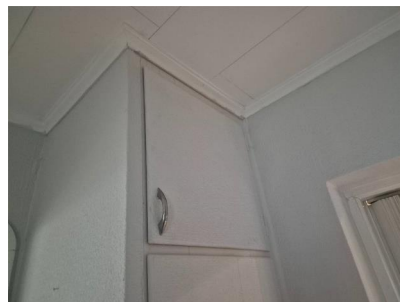
Spår av rinnmärken på garderober - se muntliga upplysningar.

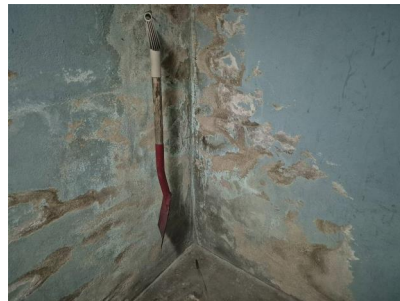
Utvändigt fuktskydd är äldre, spår av fukttryck finns i invändiga knutar.

Eftersom källarens utvändiga fuktskydd (dagvattenssystem, dräneringssystem samt källarytterväggarnas utvändiga fuktskydd) är äldre, så kan systemet ha nedsatt funktion. Detta ökar risken för invändiga fuktskador i källaren.

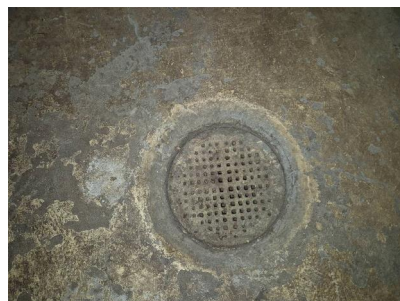
Äldre gjutjärnsbrunnar allmänt i källaren.

Dessa kan rosta sönder.

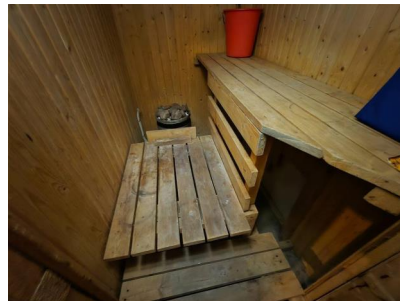
Golvbrunn finns inte i utrymmet.

I denna typ av utrymme bör en golvbrunn finnas. Avsaknaden utgör en ökad risk för fuktskador i omkringliggande konstruktioner.

Observera att träkonstruktioner under marknivå i kontakt med källarens konstruktion löper risk för uppfuktning på grund av naturlig fuktpåverkan från omgivande mark. Detta kan leda till avvikande lukter och rötskada.

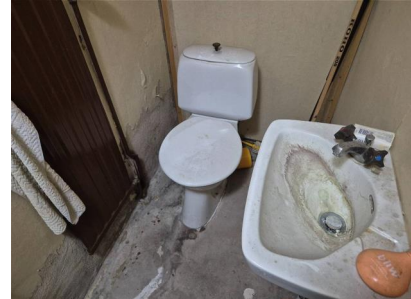
Uppreglad vägg mellan passage och toalett, träkonstruktion mot källarens golv och väggar.

Risk för avvikande lukt vid fuktvandring från intilliggande mark.

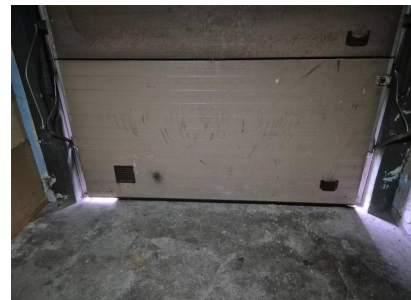
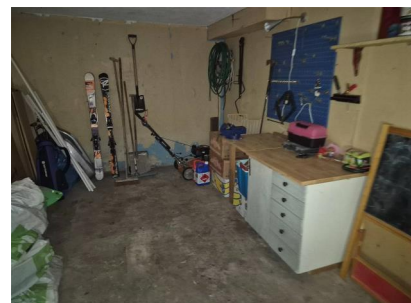
Otättheter finns runt garageporten.
