# Besiktningsprotokoll

| Fastighetsadress:<br>Slycke Rosenlund 1 | |

| Besiktningsdatum:<br>2025-11-10 | Protokollnummer:<br>69382158 |

1½-plans villa från 1909, med tillbyggnadsår 1975.

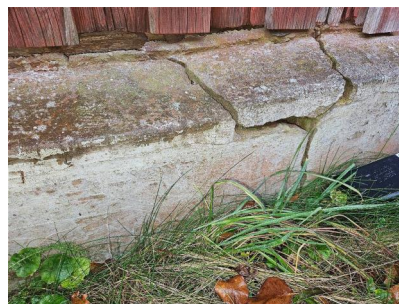
I sockeln förekommer sprickor, både stora och mindre. Dessa kan medföra risk för fukt- och frysskador i konstruktionen.

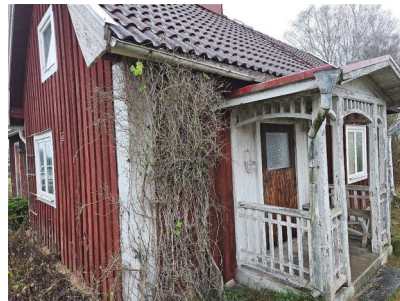
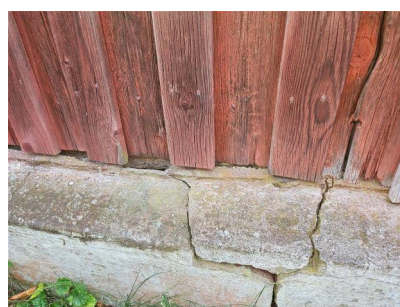
På fasaden förekommer enstaka panelbrädor med mindre rötskador, och glipor noteras på några ställen mot sockeln. Fasadpanelen samt vindskivor och andra trädetaljer är allmänt i behov av målning och underhåll.

Trädetaljer och fasadbeklädnad där målningsbehov föreligger riskerar att drabbas av fukt- och rötskador, eftersom den vattenavvisande förmågan är försämrad. För att förlänga livslängden på fasadbeklädnaden rekommenderas regelbunden målning och underhåll. I samband med ommålning bör även de rötskadade panelbrädorna bytas ut.

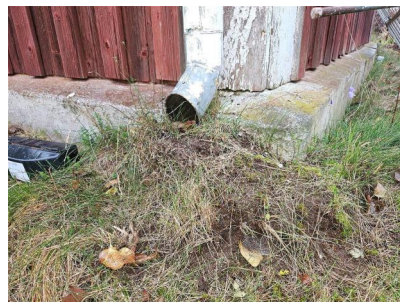
Stuprör är inte anslutet till markledning.

Stuprör som inte är anslutet till markledning kan medföra en ökad fuktbelastning på grundmur/sockel som i sin tur kan leda till fuktrelaterade skador.

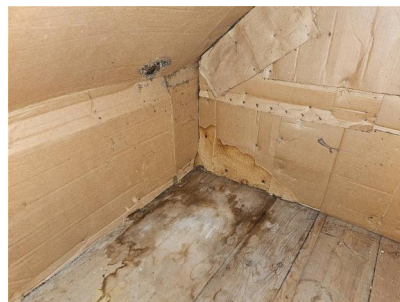
Vid fuktindikering i delen av vinden till höger vid tillträdet noterades förhöjda fuktvärden. Det är troligt att detta beror på läckage från renndal, där trasiga och saknade takpannor observerades på takets utsida.

Det rekommenderas en fördjupad undersökning för att fastställa orsak och omfattning av fuktpåverkan.

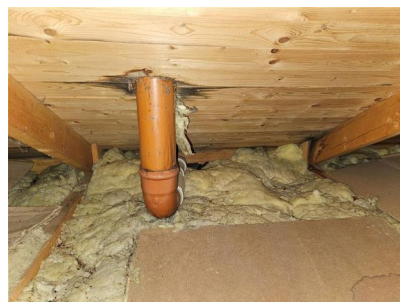
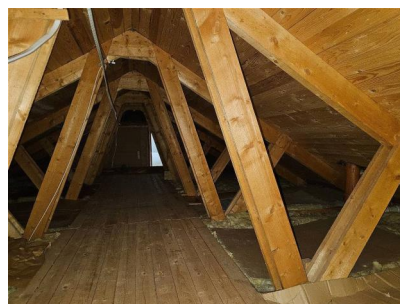
Vid den allmänna kontrollen av vinden uppmättes fuktvärden under kritisk nivå för mikrobiell tillväxt, med en fuktkvot på underlagstak och takbjälkar på 13 %. Trots detta observerades mindre missfärgning och mikrobiell påväxt på underlagstaket vid takstolar mot takfotsluftning. Risk för mikrobiell tillväxt föreligger generellt vid fuktkvoter över 17 %.

Den noterade missfärgningen och påväxten är ett tecken på att vinden har eller fortfarande tillförs fukt från bostaden. Observera att besiktning av bostadens ventilationssystem inte ingått i uppdraget.

Det bör noteras att missfärgningen ut mot takfoten var mycket begränsad, varför detta i nuläget kan hållas under årlig uppsikt för att bevaka eventuella förändringar.

Runt genomföring av avloppsrör förekommer normalt förekommande fuktfläckar och missfärgning, vilka kan kontrolleras och tätas vid behov.

För att minska fukttillförseln från bostaden kan det bli nödvändigt att förbättra ventilationen och täta eventuella otätheter i vindsbjälklaget, såsom tak-/väggvinklar och takluckor. Anticimex faktablad om oppvärmade vindsutrymmen kan ge ytterligare tips och råd.

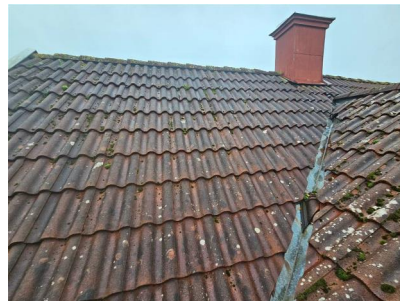
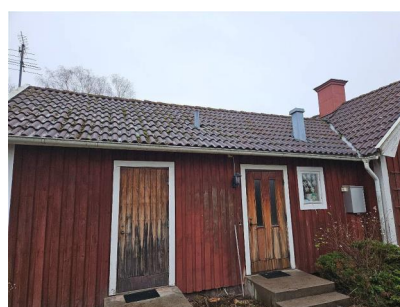
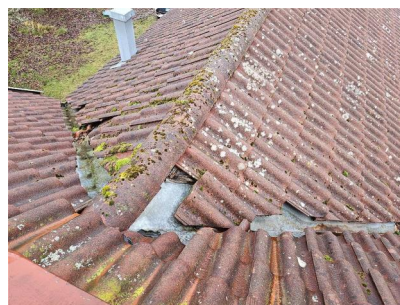
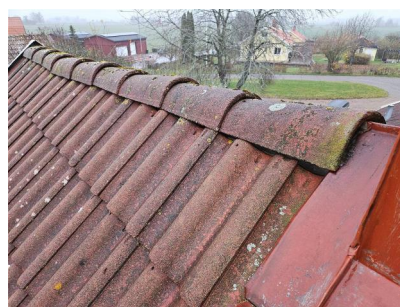
Yttertaket är äldre och uppvisar skadade/trasiga takpannor. Vid besiktning noterades rötskador på läkten vid renndalen samt glipor undernockpannor mot takpannor vid murstocken. Förhöjda fuktvärden och fuktfläckar på del av vinden har även observerats, vilket kan vara kopplat till takets skador.

Enligt vår bedömning har takpannor och plåtdetaljer en begränsad livslängd, och husets äldre taktäckning har ett minskat motstånd mot vatteninträngning.

Det rekommenderas en fördjupad undersökning av taket tillsammans med takläggare, för att bedöma skadornas omfattning och för att diskutera eventuellt omläggning av taket.

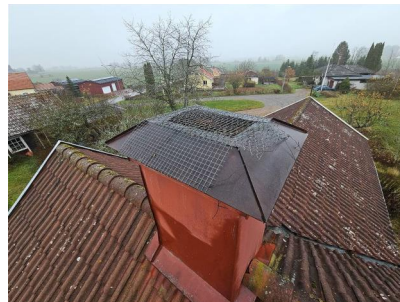
Skorstenen saknar väderskydd, vilket innebär att nederbörd kan tränga in och orsaka fuktskador eller frostsprängning i skorstenen eller murstocken.

Det rekommenderas att en fackman kontaktas för att bedöma behov och möjligheter för montering av väderskydd. Samtidigt bör man kontrollera användningen av eldstäder, eftersom dessa enligt uppgifter från anhörig dödsbo har eldningsförbud.

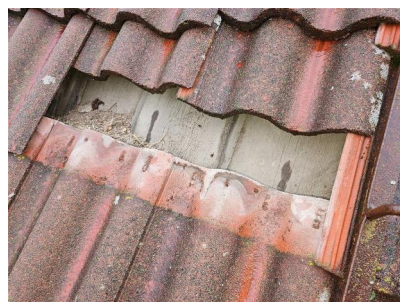
Den äldre byggnadsdelen har takpannor med underlagstak av brädor.

Med denna typ av konstruktion är det särskilt viktigt att takpannorna är hela, eftersom underlagstaket saknar takpapp. Eventuellt regn och snö som tränger in genom otätheter kan leda till fuktskador i underliggande konstruktioner.

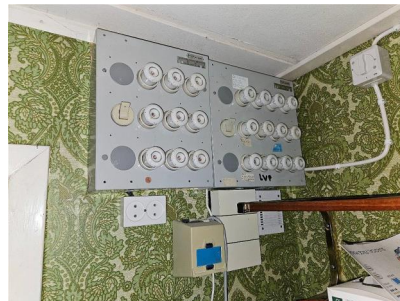
Jordfelsbrytare finns ej.

Det finns inget krav att hus byggda före år 2000 ska ha jordfelsbrytare. Jordfelsbrytaren minskar dock risken för personskador och brand orsakade av elanläggningen.

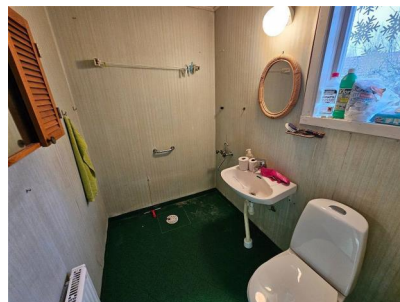
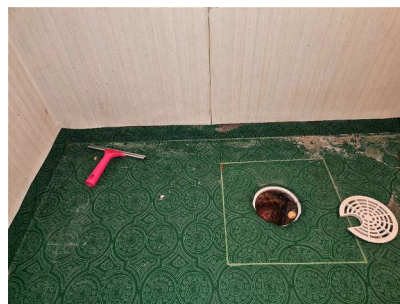
Utrymmet är i behov av renovering.

Golvfall bedöms som bristfälligt, och det finns mattsläpp med tidigare skador runt golvbrunnen. Väggtapeten glipar och sitter löst på vissa ställen, och mattsläpp noterades även allmänt vid uppvik mot vägg/golv.

Det föreligger allvarliga brister som kan leda till fuktskador i bakomliggande och intilliggande konstruktioner.

Det rekommenderas att en fackman kontaktas för planering av renovering. Vid arbetet bör bakomliggande konstruktioner kontrolleras av fackman för att identifiera eventuella skador innan ytskikt återställs.

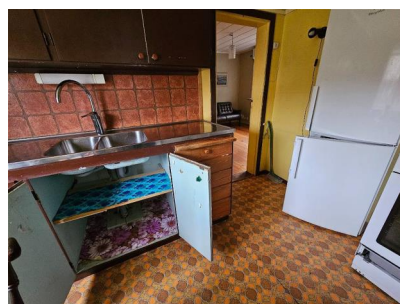
Fuktskydd saknas i diskbänksskåp samt under kyl/frys.

Utan fuktskydd är det svårt att upptäcka läckage från rörledningar. Vatten kan då tränga in i omkringliggande konstruktioner och orsaka fuktskador.

Sprickor och mindre skador noteras på keramik i utrymmet.

För att upptäcka eventuella läckage, installera ett fuktskydd.

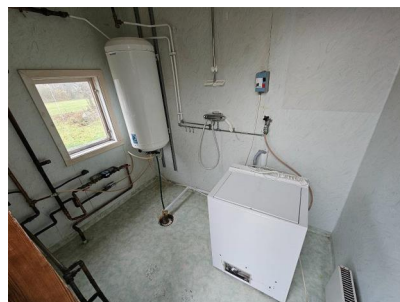
Våtutrymmet har äldre yt- och tätskikt. Mindre glipor har börjat uppstå i svetsfogar, vilket med fördel kan tätas med silikon.

Eftersom funktionen hos ytskiktet/tätskiktet kan vara nedsatt finns en ökad risk att vatten tränger igenom och orsakar skador i omkringliggande konstruktioner.

Fuktindikering i utrymmet gav inga förhöjda fuktindikationer.

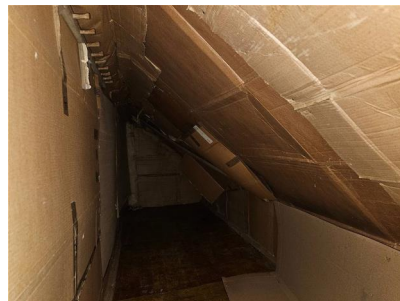
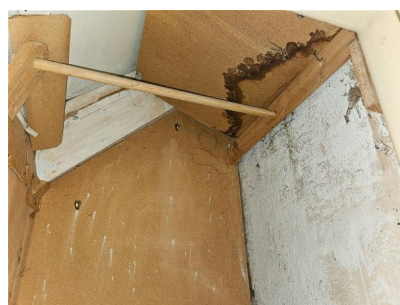
I förråden förekommer fuktfläckar på tak och väggar. Fuktfläckar kan ha olika orsaker och kan vara ett tecken på tidigare eller pågående fuktskada.

Vid besiktningen noterades inga förhöjda fuktvärden, vilket tyder på att fläckarna troligen är äldre och inte pågående.

Det rekommenderas en fördjupad undersökning för att fastställa orsak och omfattning av fuktpåverkan.
