**Fastighetsuppgifter**

Skälby 3:1149

Stellavägen 8

| Uppdragsnummer | AB6205 |

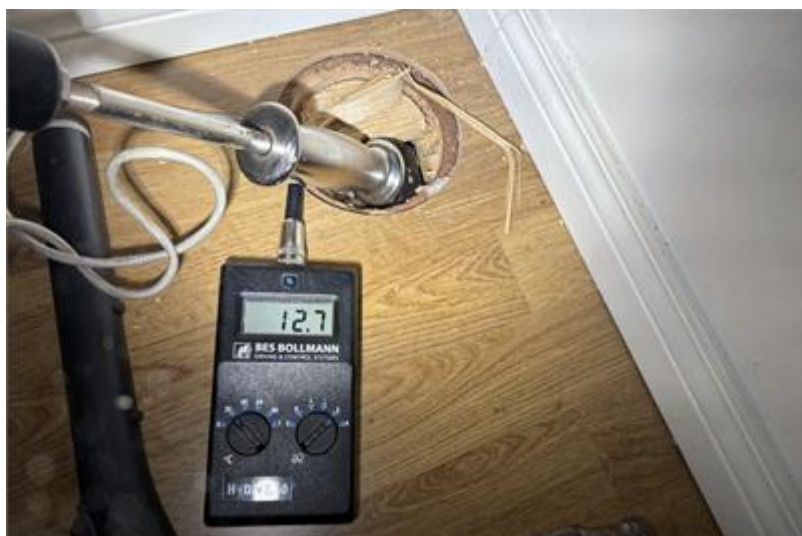
Fuktmätning utfördes från 130mm provhål i sovrum 3.

FK i träregel uppmättes till ca. 13% Fk.

RF i golvet uppmättes till ca. 68% RF.

Det kritiska gränsvärdet för mikrobiell tillväxt brukar anges till ca 15-17% fuktkvot (FK) eller ca 70-75% i relativ luftfuktighet (RF).

Ingen avvikande lukt upplevdes från provhålet.

Fuktvärden under gränsvärdet uppmättes.

Notera att stickprovsmässig undersökning är utförd samt att mätvärden normalt sett kan variera över årstiderna. För att säkert fastställa konstruktionens kondition och fuktstatus måste en mer omfattande undersökning utföras.
