# Besiktningsprotokoll

Anticimex Försäkringsbesiktning i samarbete med Fastighetsbyrån

| Fastighetsadress:<br>Klangvägen 81F | |

| Besiktningsdatum:<br>2025-11-11 | Protokollnummer:<br>69380443 |

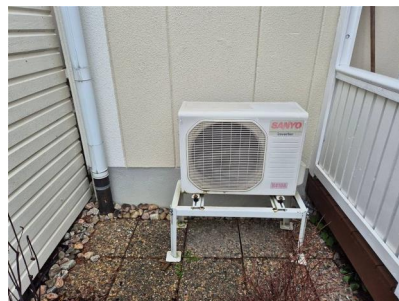
Vissa utedelar till luftvärmepumpar skapar mycket kondensvatten som hamnar mot underliggande/intilliggande fasad och sockel. Detta bidrar till ökar fuktbelastning mot intilliggande konstruktioner.

Om så är fallet även med denna anläggning bör man se till att leda bort vattnet. Observera att besiktning av byggnadens värmesystem eller värmepumpen inte har ingått i uppdraget.

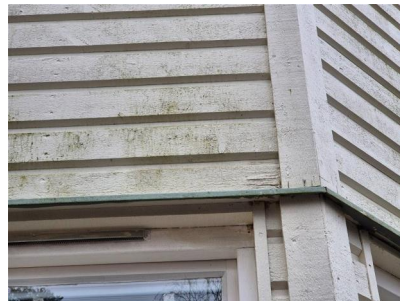
Det finns träpanel vid burspråk och ett underhållsbehov observerades på panelen.

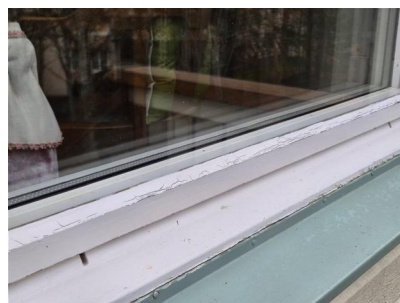
Ett visst behov av underhåll förekommer även på fönster.

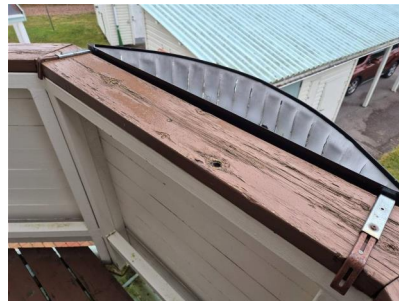
Balkongräcket är i behov av målning/underhåll.

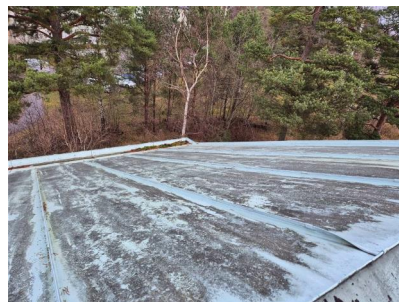
Besiktning av yttertaket har genomförts från takluckan av säkerhetsskäl. Missfärgningar förekommer på takplåtarna samt ansamlingar av barr/löv vid avrinningen ner mot takfoten. Det här bedöms inte ha lett till några skador utan bör ses över exempelvis vid årlig översyn av huset.

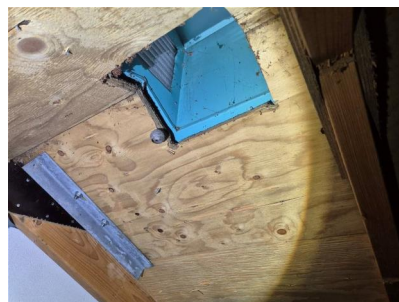
Underlagstaket består av plywoodskivor och lokala missfärgningar observerades på skivorna. Detta är vanligt förekommande (normalt) med tanke på skivmaterialet.

Vid stickprovskontroll av vinden uppmättes fuktvärden under kritisk fuktnivå för mikrobiell tillväxt och en normal lukt upplevdes.

Det finns risk för mikrobiell tillväxt om den relativa fuktigheten (RF) i den omgivande luften är över 75 %. I furuvirke motsvarar det en fuktkvot (FK) på 17 %. Fuktkvoten i underlagstak/takbjälkar uppmättes till ca 14 %.

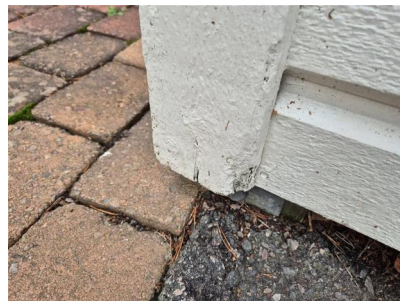
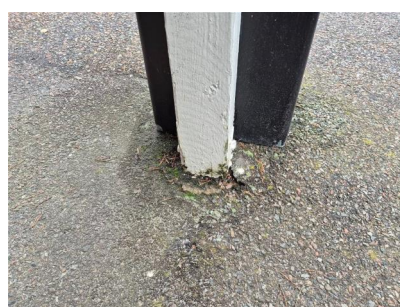
Lokala rötskador observerades i knufoder. Vidare noterade jag att pelare står nära/mot marken, vilket kan skada ändträet i pelarna.

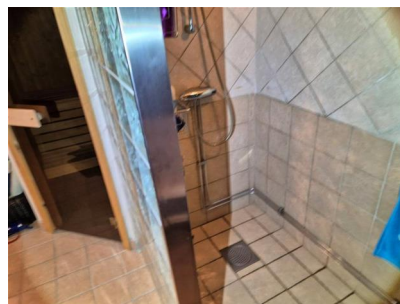
Golvutningen är något svag mot brunnarna i duschplatsen samt under badkaret. Troligen torkar golvet ut bra ändå med tanke på att det finns elektrisk golvvärme i utrymmet.
