**Fastighetsuppgifter**

Fastighetsbeteckning  
Fingersvampen 17  
Adress  
Ålegårdsgatan 169  
431 50 Mölndal

| Uppdragsnummer | O29906 |
| Besiktningsdatum | 2025-11-11 |

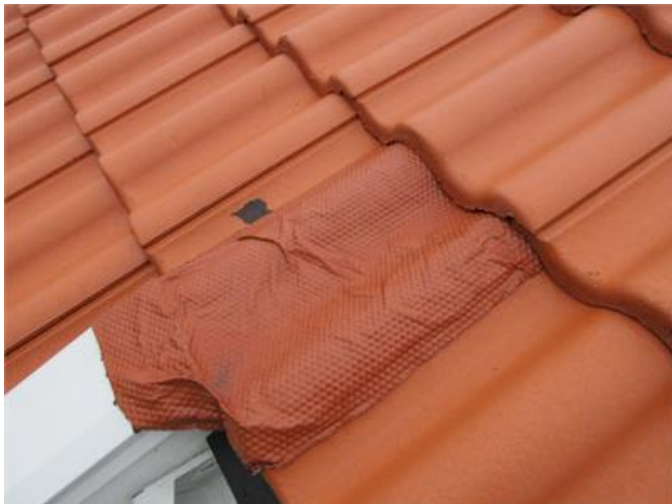
| Besiktningsresultat | | | | | |
|---|---|---|---|---|---|
| Yttertak | | X | | | På baksidan huset nere vid takfoten har pannorna vid brytningen tätats med en klistrat matta/duk som med tiden kan släppa och kräver därför regelbunden tillsyn (bild 1). |

Limmad matta/duk på tak

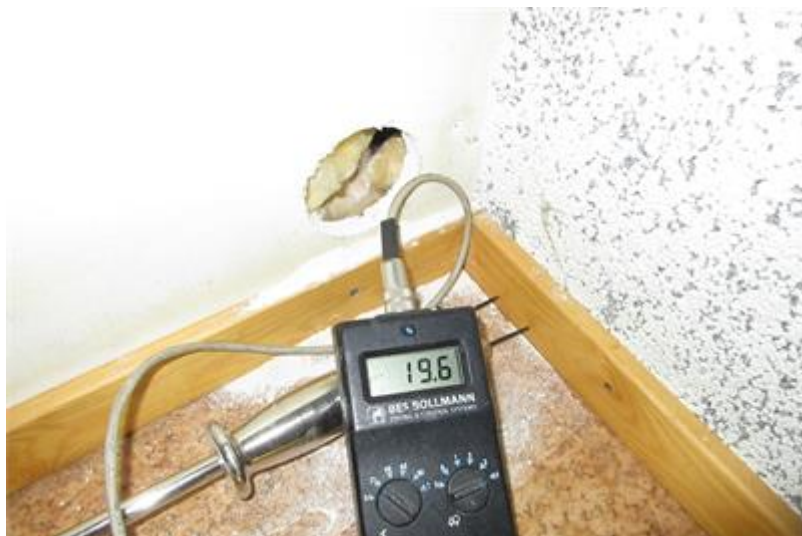
| Besiktningsresultat | | | | | |
|---|---|---|---|---|---|
| Grundkonstruktion | | X | | | Husets grundkonstruktion är suterrängkällare med gjuten betongplatta samt grundmurar bestående av betongelement. Vid stickprovsvis fuktkontroll uppmättes förhöjda fuktvärden i utreglad vägg i förråd, se kommentar/risikalanlys samt bilagan kontroll av konstruktion. |

**Grundkonstruktion:** Källare av detta slag utsätts i regel mer eller mindre för permanent fuktpåverkan från angränsande mark och i källaren finns utreglade väggar i vissa rum. Ur fuktsynpunkt kan det vara olämpligt att ha utreglade väggar av organiskt material i kontakt med golv och väggar. Utifrån erfarenhet är det också känt att fuktpåverkan och följdskador kan uppstå i konstruktioner och beläggningar med organiska material mot golvytor. Se även bilagan kontroll av konstruktion.

För kontroll av konstruktion togs ett provhål upp i utreglad vägg i förråd. Reglar/syll i väggen består av stål varför fuktmätning inte kunde utföras. Två stickprovsvis fuktmätningar utfördes istället i fotlister monterade dikt an yttervägg i förråd och fuktkvoten mättes till ca 19,5 % vilket är över det kritiska gränsvärdet för mikrobiell tillväxt.

Notera att stickprovsmässig undersökning är utförd med mätvärden över kritiskt gränsvärde. För att säkert fastställa suterrängkällarens kondition och fuktstatus måste en mer omfattande undersökning utföras.
