Kvegerö 2:65

Sågvägen 19

| Uppdragsnummer | A34915 |
| Besiktningsdatum | 2025-11-11 |

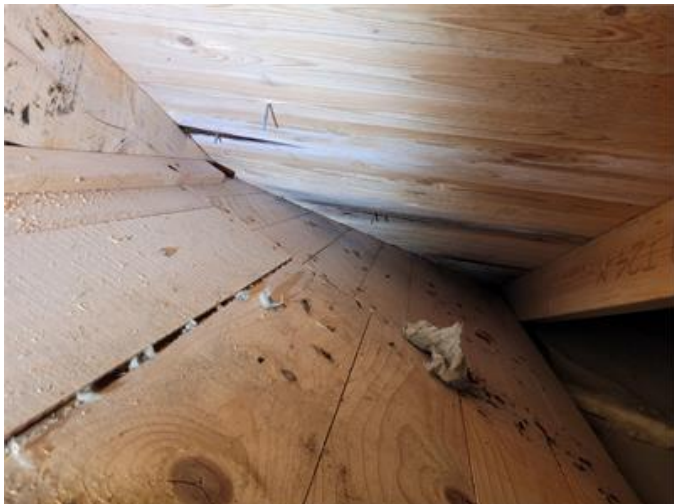
| Besiktningsresultat | | | | | |
|---|---|---|---|---|---|
| Vind | | | X | | <ul style="list-style-type: none"> <li>- Läckage i yttertak förekommer, orsak och omfattning bör fastställas.</li> <li>- Mikrobiell påväxt förekommer i begränsad omfattning, vilket bör kontrolleras regelbundet.</li> <li>- Spår från möss noterades, kontakt med fackman rekommenderas.</li> <li>- Vakkumklocka bör förses med isoleringshatt.</li> <li>- Se bilder.</li> </ul> |

Läckage i yttertak.

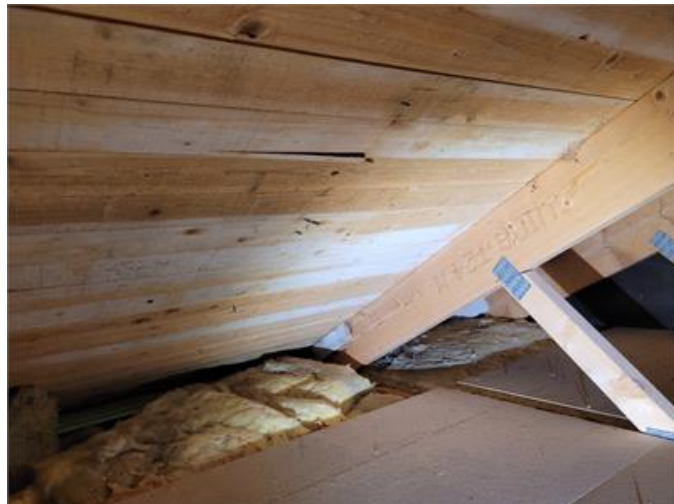
Mikrobiell påväxt på underlagstak.

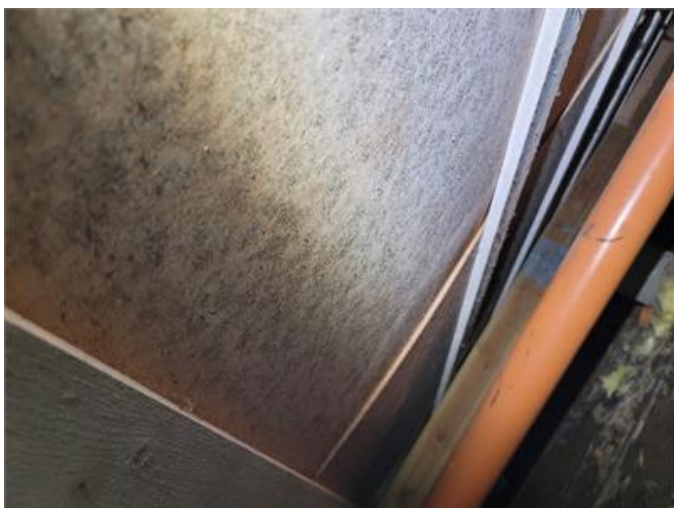
| Besiktningsresultat | | | | | |
|---|---|---|---|---|---|
| Plintgrund | | | X | | <ul style="list-style-type: none"> <li>- En plintgrund är en enklare konstruktion som kan medföra sättningar och ojämna golv.</li> <li>- Mikrobiell påväxt förekommer på blindbottens undersida, se kommentar/riskanalys. Se bild.</li> </ul> |

En plintgrund är en enklare grundläggning som ofta kan medföra sättningar och sprickbildningar i ovanliggande konstruktioner och byggnadsdelar. Den aktuella grunden kan dock liknas vid en krypgrund då flera sidor satts igen med skivor. En krypgrund betecknas som en riskkonstruktion även med avseende på fukt- och mikrobiella skador. Mikrobiell påväxt har noterats och en fortsatt teknisk undersökning rekommenderas. Se även info i konstruktions och detaljbedömning Pos. 10. på protokollets näst sista sida.

Mikrobiell påväxt på blindbottens undersida.
