**Fastighetsuppgifter**

Släggan 9

Domaregatan 1

| Uppdragsnummer | G35900 |

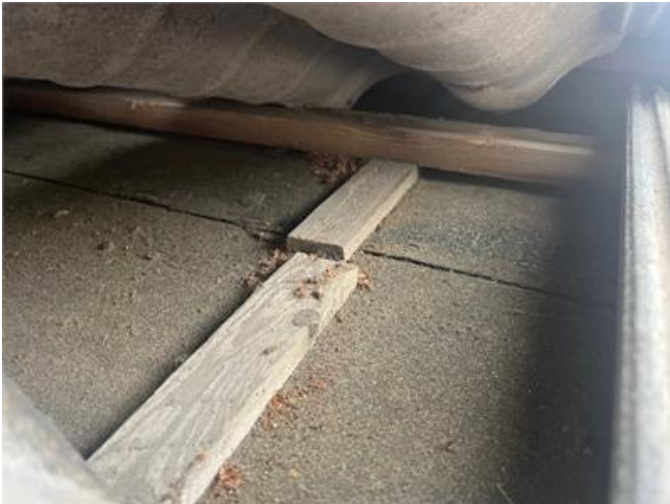
Vid stickprovskontroll av läkt och takpapp utförd utan något att anmärka på.

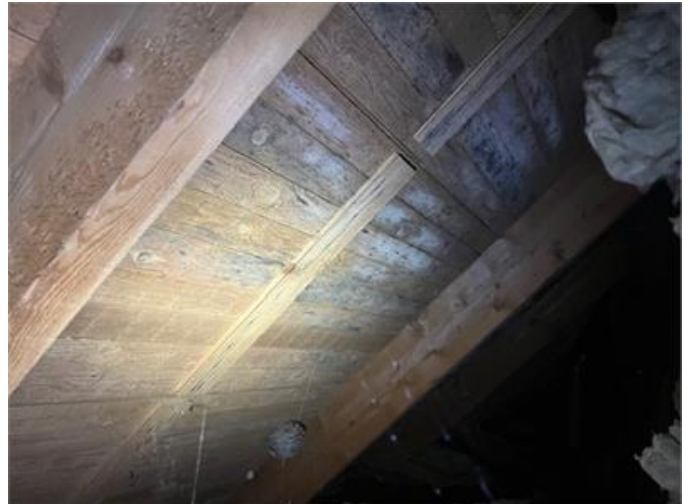
VINDSUTRYMMEN; I kattvind via lucka i sovrum noterades mikrobiell påväxt. I övriga vindsutrymmen noterades ingen påväxt (delar av utrymmena var belamrade). Påväxten i utrymmet indikerar på att utrymmet tillförs fukt inifrån bostaden. För att komma tillrätta med detta måste fukttilförseln inifrån bostaden minskas. Detta kan göras genom att ventilationen i bostaden förbättras (våtrumsfläkt i kontinuerlig fläktdrift i dusch/wc/tvätt samt att spaltventiler i fönstren är öppna) samt att eventuella otätheter i vindsbjälklaget (tak/väggvinklar, taklucka mm.) tätas i den mån det är möjligt. Se även protokollets näst sista sida pos. 3.

I kattvind via lucka i sovrum noterades mikrobiell påväxt. Påväxten i utrymmet indikerar på att utrymmet tillförs fukt inifrån bostaden.

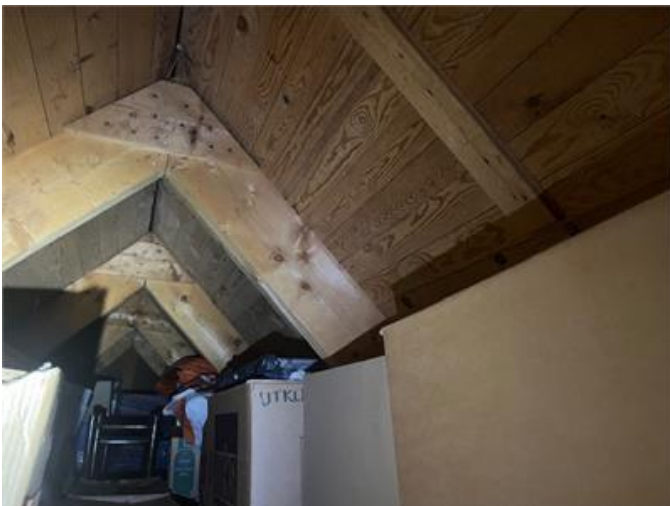
Allmän bildnockvind

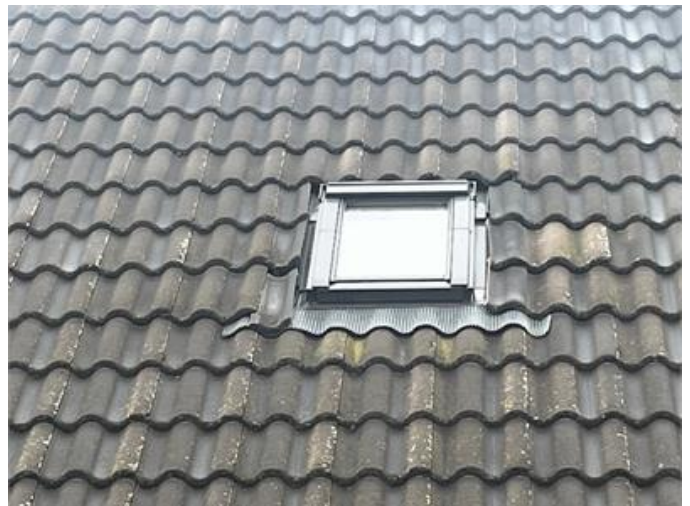
Vid takfönster till baksidan noterades takpanna som behöver justeras/återmonteras.
