**Fastighetsuppgifter**

Lilla Näs 25:19

Bomans väg 10

## Byggnadsinformation

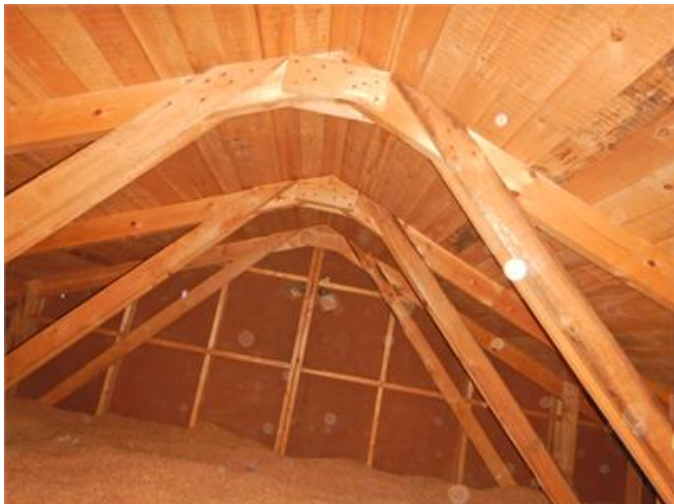
| Besiktningsresultat | | | | | |
|---|---|---|---|---|---|
| Vind | | X | | | -Missfärgning efter tidigare fuktpåverkan förekommer i mindre omfattning.<br>-Putssläpp på murstock |

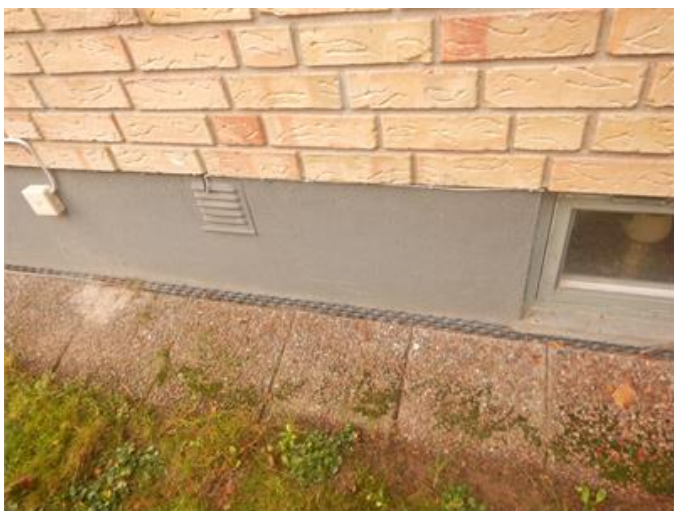
| Besiktningresultat | | | | | |
|---|---|---|---|---|---|
| Sockel | | X | | | -Delar av utvändigt fuktskydd som utsätts för solljus blir sprött och riskerar att spricka vilket försämrar funktion och teknisk livslängd.<br>-Värmepumpen saknar vattenavledning, vilket kan medföra fuktskador på fasad och grundmur. |

Synlig kant av utvändigt fuktskydd.

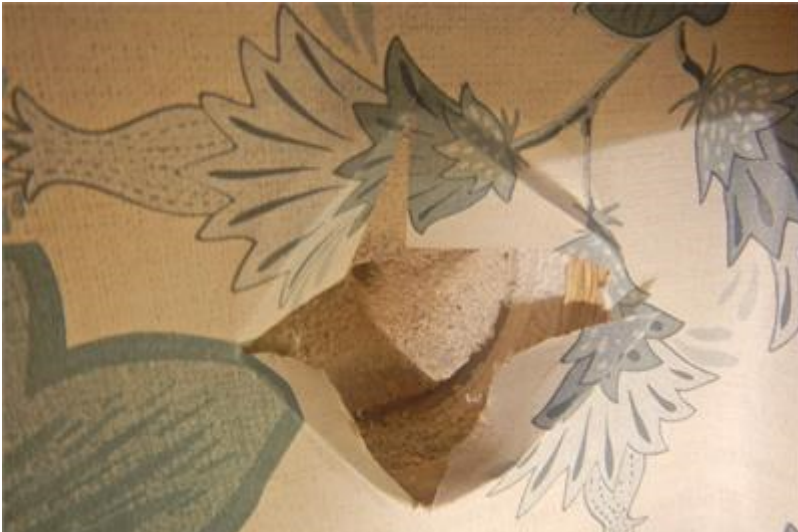
I delar av källaren är insida försedd med tunn isolering av ca 3cm cellplast och Plywood/board av trämaterial. Läkt mot grundmur kan förekomma i konstruktionen vilket kan vara olämpligt ur fuktsynpunkt. För att säker fastställa väggkonstruktionerna mot grundmurens kondition krävs alltid en fortsatt teknisk undersökning.

Omkring inspektionshål noterades inget mellanrum mot grundmur och isolering där fuktmätning kunde ske.

I konstruktionen kan det förekomma läkt för uppfästning av skrivmaterialet som ligger i kontakt med grundmur där fuktpåverkan kan skapa klimat för mikrobiell påväxt.

Notera att stickprovsmässig undersökning är utförd. För att säkert fastställa konstruktionens kondition och fuktstatus måste en mer omfattande undersökning utföras.
