Vrine 3:92

Galvarevägen 11

| Besiktningsdatum | 2025-11-11 |
| Besiktningsslag | OBS Besiktning Bohuslän AB |

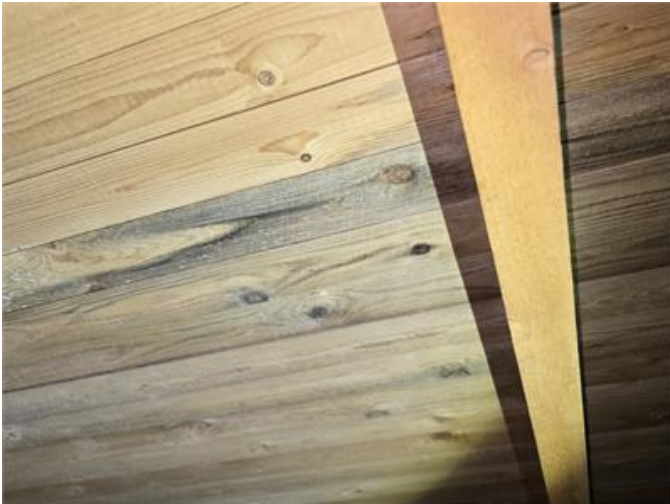
| Besiktningsresultat | | | | | |
|---|---|---|---|---|---|
| Nockvind | | x | | | Vakuumentil med kondensdroppar noteras, viss avloppslukt i utrymmet.<br>Missfärgning noteras lokalt i underlagstak mot sydöst, något förhöjd fuktindikering, bör hållas under uppsikt.<br>Se kommentar/riskanalys. |

Nockvind: Missfärgning på underlagstak med något förhöjd fuktindikering.

Om det finns brister i tätningen mellan ett varmt och ett kallt utrymme eller om relativt varm och fuktig luft släpps ut i det kalla utrymmet finns det en risk för förhöjd luftfuktighet vintertid med mikrobiell skador i underlagstaket som följd. Rekommenderar att avloppsluftare dras ut genom yttertak enligt anvisning, alternativt ser över/byter ventil.

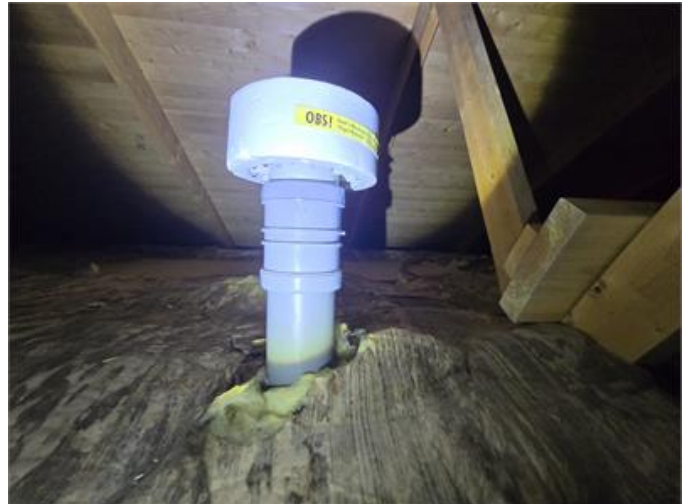
Nockvind: Avloppsluftare otät.

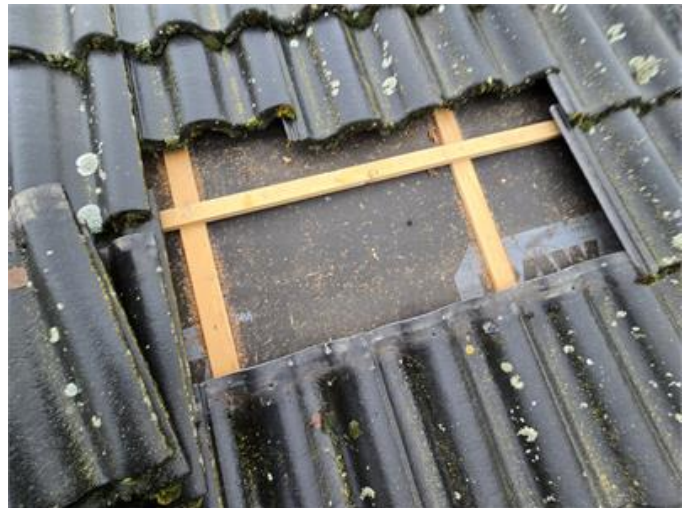
| Besiktningsresultat | | | | | |
|---|---|---|---|---|---|
| Tak | | x | | | Mossa börjar få fäste.<br>Pannor ej ramspikade samt nockpannor utan infästning.<br>Ströläkten är av tunnare dimension (12mm), nuvarande standard 25mm.<br>Frömjöl under pannor, nocktätning finns ej.<br>Äldre huv/fläkt, pannor i anslutning är något otäta.<br>Vindskivor har underhållsbehov.<br>Se kommentar/riskanalys. |

Tak: Stickprovskontroll under pannor, främjöl samt tunn ströläkt noteras.

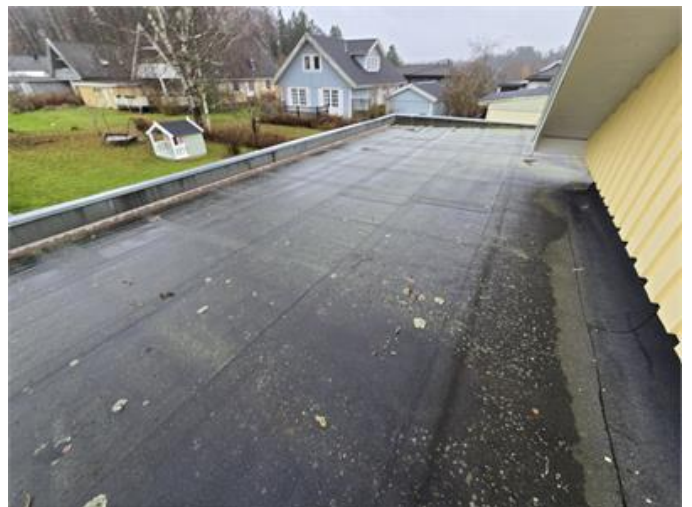
| Besiktningsresultat | | | | | |
|---|---|---|---|---|---|
| Utvändigt | | X | | | Tak har okänd ålder samt moss/alg påväxt.<br>Ytpapp avslutas mot fasad utan täckplåt.<br>Fasad samt taksarg har underhållsbehov, rötskador noteras.<br>Se kommentar/riskanalys "Fasad" samt "Tak". |

Tak Garage: Översiktsbild, mossa/alger noteras.

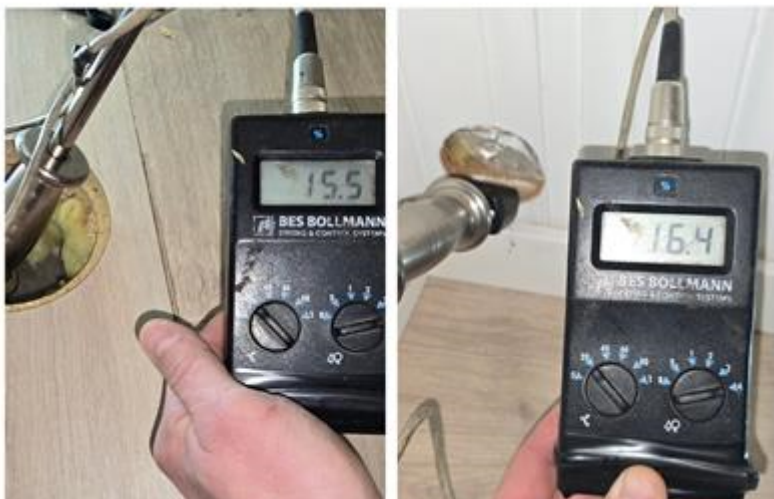
Kontroll av konstruktionen gjordes via stickprovsmässig håltagning under trappa samt i befintligt hål i yttervägg i Gillestuga.

Svag avvikande lukt upplevdes i provhål i golv, fuktvärden strax under gränsvärdet för mikrobiell tillväxt uppmättes. Fuktkvoten uppmättes till 15-16% i golvregel och 16-17% i väggregel. Risk för mikrobiell tillväxt föreligger vid en fuktkvot på 17% och rötskador >28%.

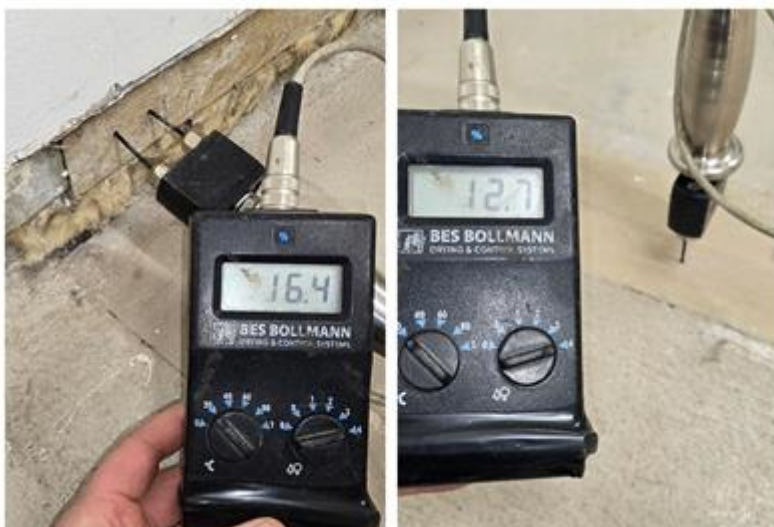
Kontroll av konstruktionen gjordes via stickprovsmässig håltagning bakom golvlister i garage (ytterväggsyll) samt i syll från tidigare uppreglad vägg (innerväggsyll).

Ingen avvikande lukt upplevdes i konstruktionen och fuktvärden under gränsvärdet för mikrobiell tillväxt uppmättes. Fuktkvoten uppmättes till 16-17% i ytterväggsyll och 12-13% i innerväggsyll. Risk för mikrobiell tillväxt föreligger vid en fuktkvot på 17% och rötskador >28%.
